# iRAC75/77's 전체적인 백갈림 증상 발생 시 조치방법

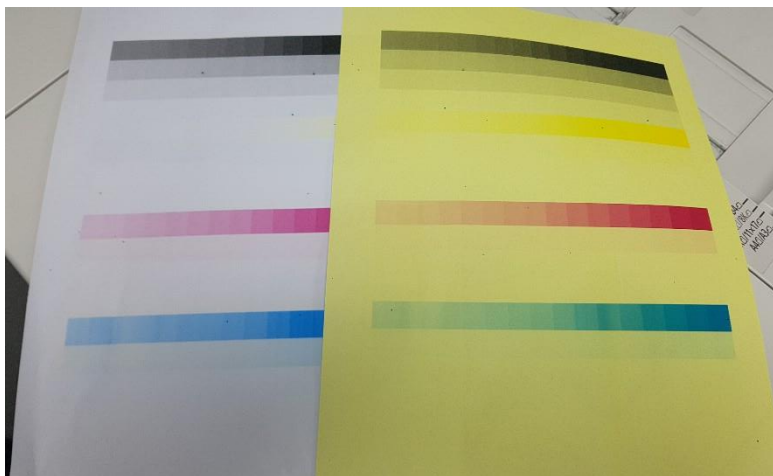
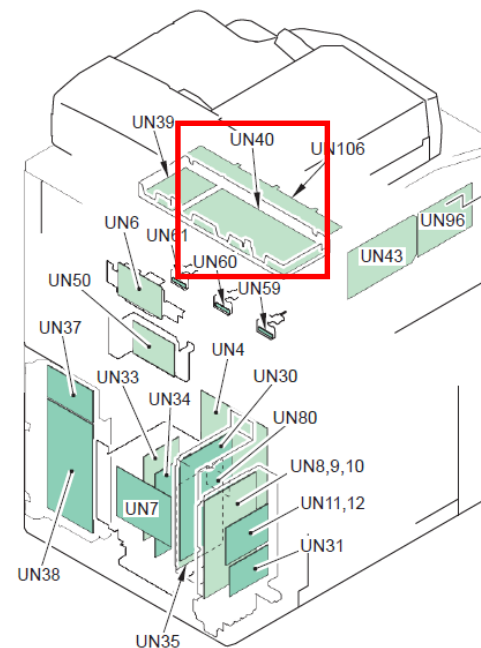
■ 현상 : 전체적인 백갈림 증상 발생

■ 원인 : 컬러 고압 PCB 불량

컬러 고압 PCB불량으로 Y토너 백갈림 증상 발생

FM1-V875-000, DEV. H.V. PCB ASSEMBLY, COLOR (UN40)교체
