# □ E6506/6507 발생 해결 사례 공유의 건

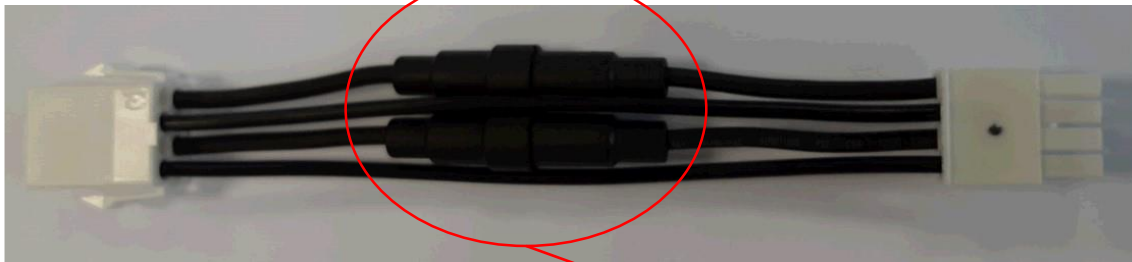
Harness, 22W50  
1070108847

- HOD 램프 필라멘트 단선과 동시에, PSU와 HOD 사이 신규 케이블 내 퓨즈 단선.

신규 케이블 내 퓨즈 단선 (도통 테스트 필요)

- 22W50 케이블 제거 및 교체 : 22W50 케이블 제거 시, 정상 부팅 가능.

→ 케이블 재고 부재 시, 제거 후 HOD 연결 케이블 PSU에 장착. (임시 방편)
