피니셔 JAM 1002 발생 시 조치사항 (FIN-V1, V2, Y1, AA1)

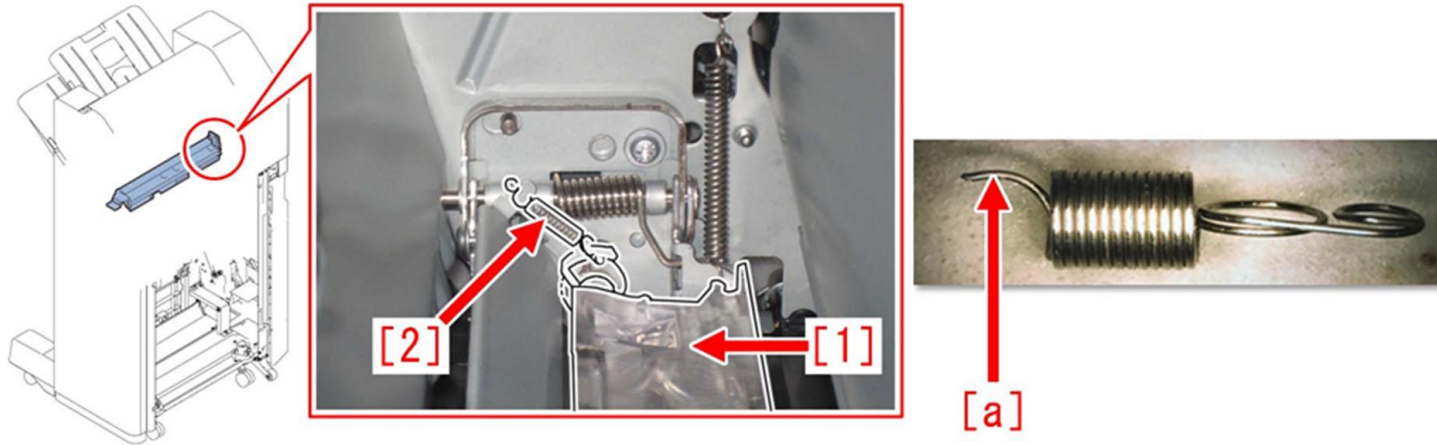
[원인] 피니셔 내 텐션 스프링 파손으로 플래퍼 동작불가

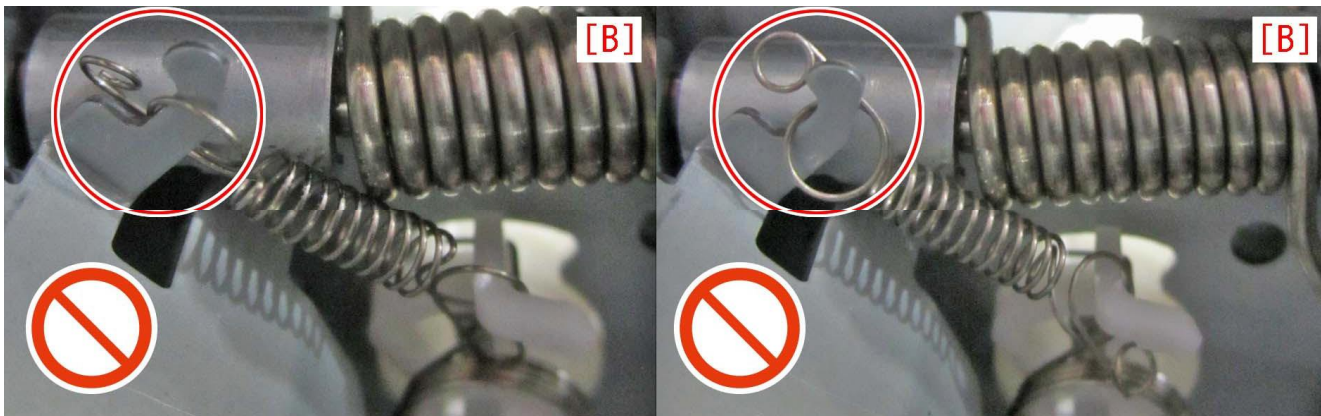
[NG] 그림과 같이 스프링을 장착 시 파손 될 수 있으므로 주의 한다.
