전사벨트 클리닝 기종별 부번 공지

※ 전사벨트 클리닝 유닛 기종별 부번 정리

전사벨트 클리닝 유닛 설치 주의사항

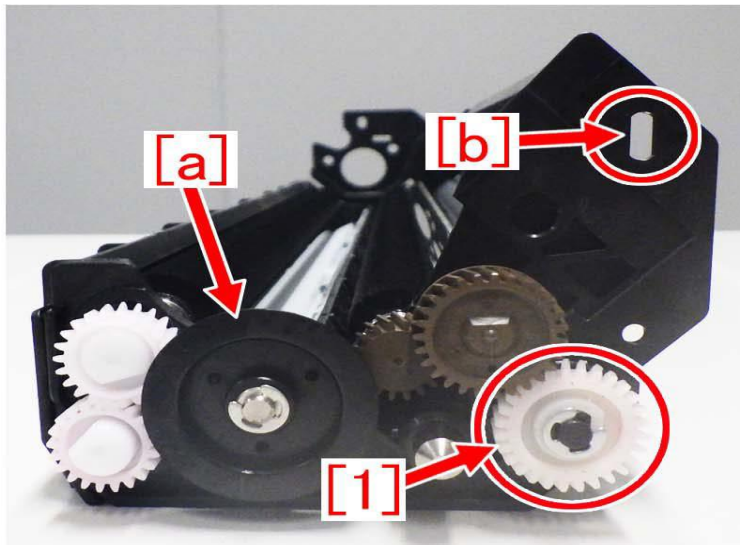
<FM2-G221-010>

아래 비교 자료에 [A]는 이전 유형의 전사벨트 클리너 유닛이며 새로운 형태의 전사벨트 클리너 유닛[B]는 **페토너 스크류 기어[1]에 플랜지(날개)가 있어 이중 기어와 페토너 스크류 기어에 이탈을 방지한다.**

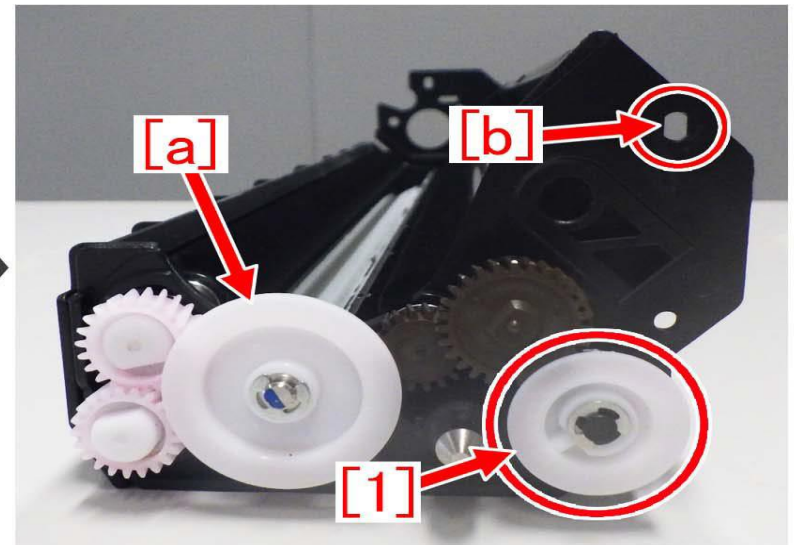
<FM1-C653-020>

또한, [a] 또는 [b]의 차이로 구형 전사벨트 클리너 유닛과 신형 전사벨트 클리너 유닛을 구별할 수 있다.

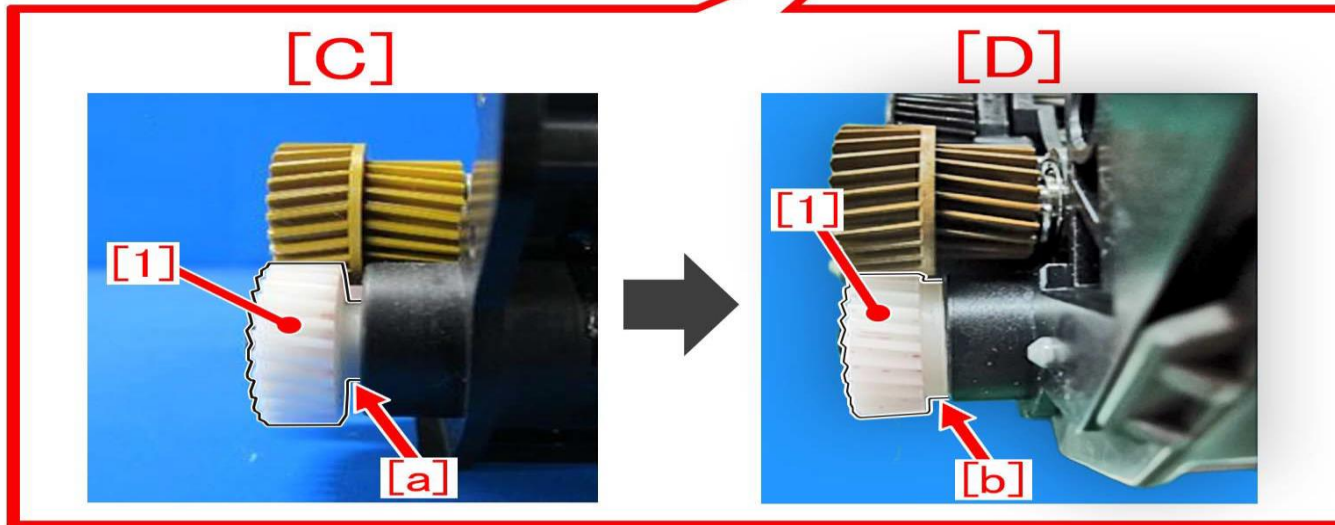
아래 비교 자료에 [C]는 이전 유형의 전사벨트 클리너 유닛을 보여주며 [D]는 개선된 부품 사진으로 페토너 스크류 기어[1]의 기어 측면 형상이 [a]에서 [b]로 변경 되었습니다.(두께 변경)
이 변경으로 페토너 스크류 기어[1]가 이중 기어에 이탈되는 것을 방지할 수 있습니다.

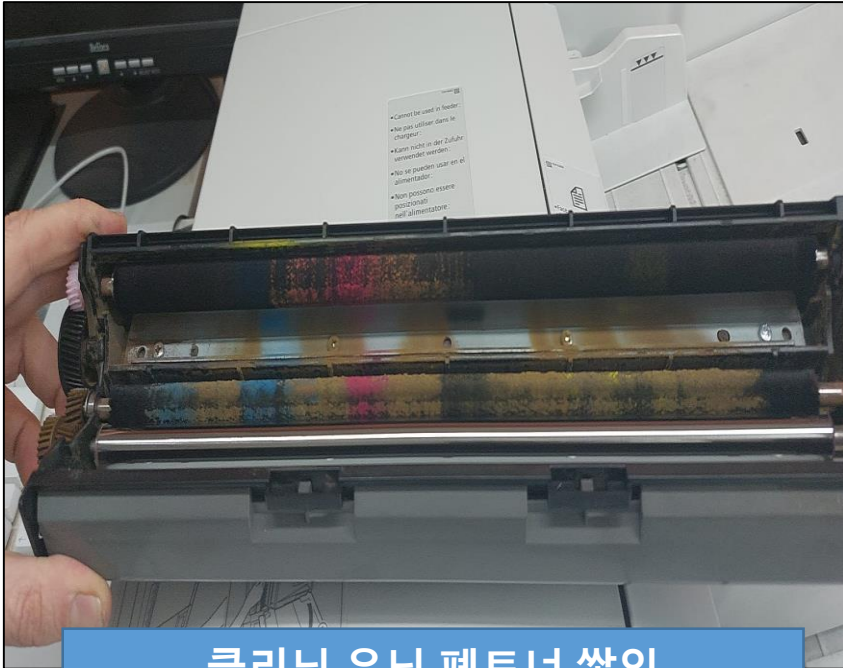
- 신규 전사벨트 클리닝 유닛 장착 시 **기어 이탈로 인한 페토너 스크류 작동 불량**
 벨트 표면에 페토너가 묻어 화상 불량 발생 ※
- 신규 전사벨트 클리닝 유닛 **장착 불량**

클리닝 유닛 페토너 쌓임

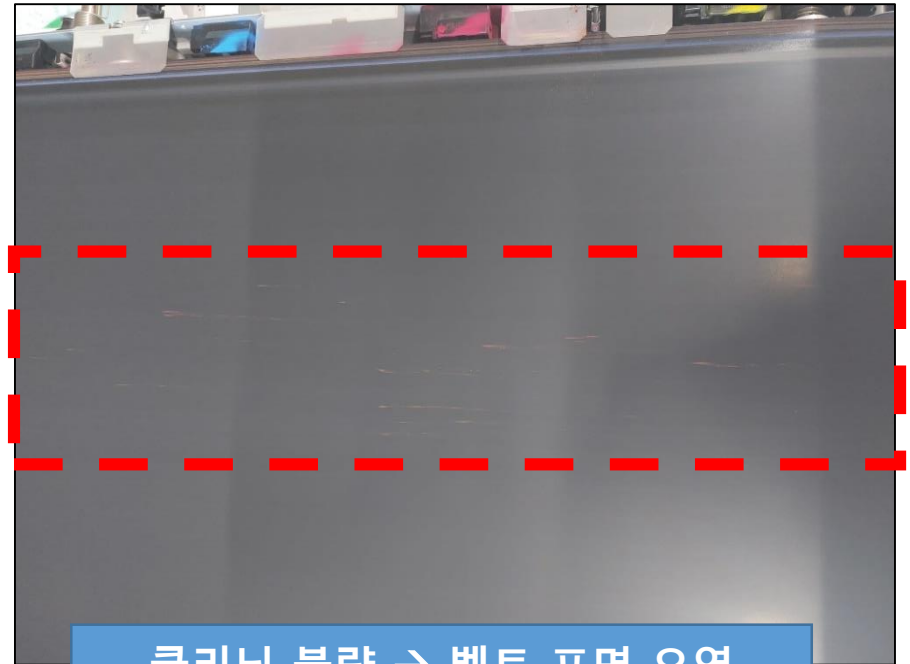
클리닝 불량 → 벨트 표면 오염

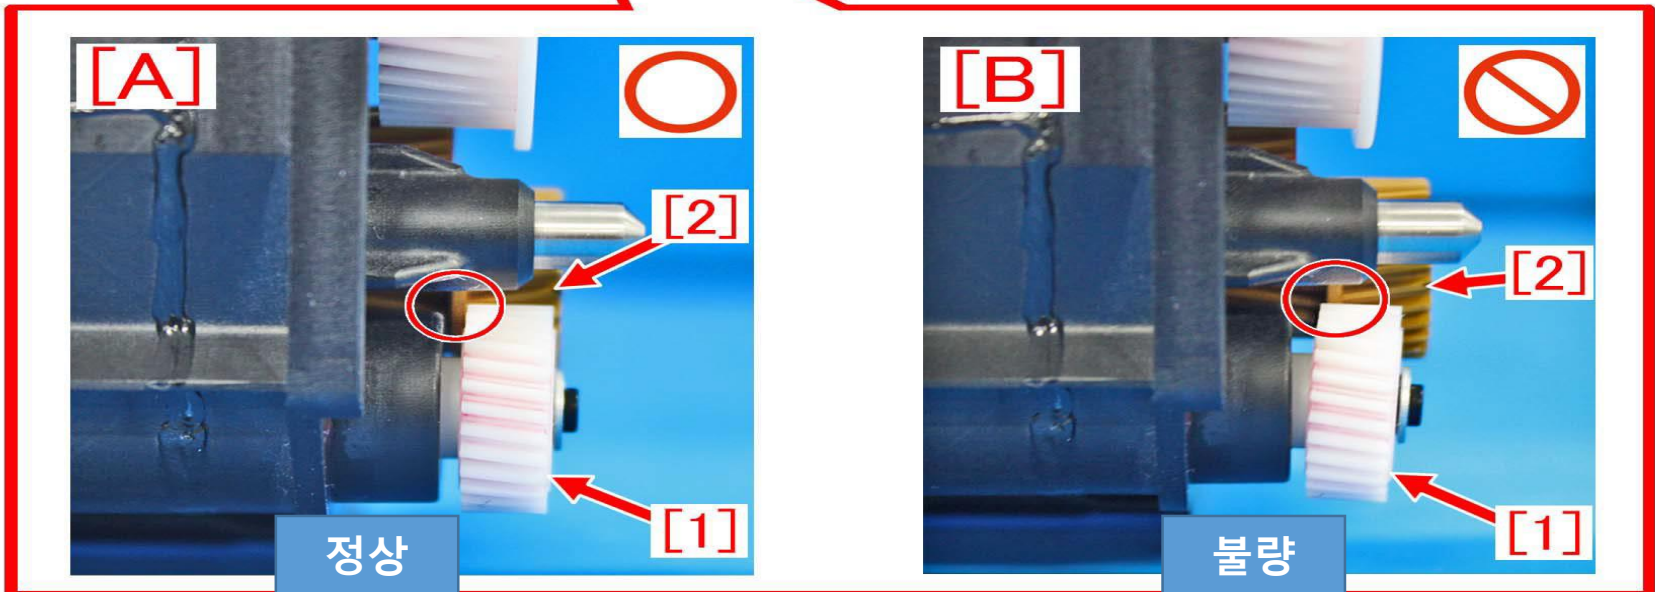
전사벨트 클리닝 유닛을 교체할 때 유닛을 장착하는 방법에 따라 **페토너 스크류 기어[1]**가 **이중 기어[2]**의 이탈되어 페토너 공급 기어가 회전하지 않으면 ITB에 남아 있는 토너를 제거할 수 없고 페토너가 넘쳐 화상 불량이 발생합니다. 이러한 불량을 방지하기 위하여 **[설치 시 주의 사항]**에 따라 부품교체 작업을 해주시기 바랍니다.

사진 [A]는 올바른 상태를 보여 주며, **사진[B]**는 **페토너 스크류 기어[1]**와 **이중 기어[2]**의 이탈된 모습입니다.

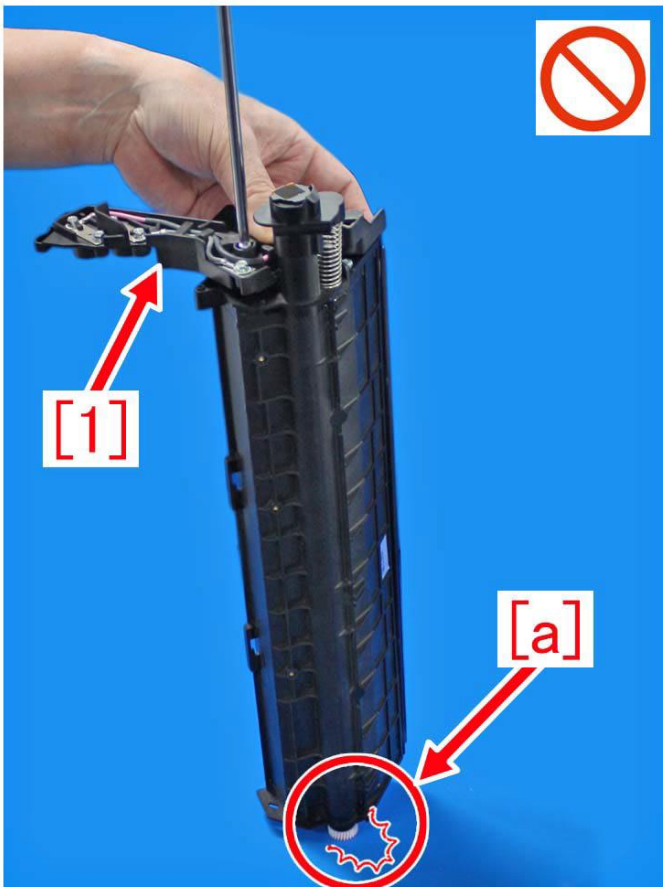
세운 상태로 작업 시 드라이브 어셈블리의 기어가 [a]와 같이 부딪혀 안쪽으로 밀려 이탈이 발생할 수 있음.

[주의사항 2] 콘택트 유닛[1]를 제거하고 새 전사벨트 클리닝 유닛에 다시 부착할 때 아래 사진과 같이 클리닝 유닛을 똑바로 세운 상태에서 작업하지 마십시오.

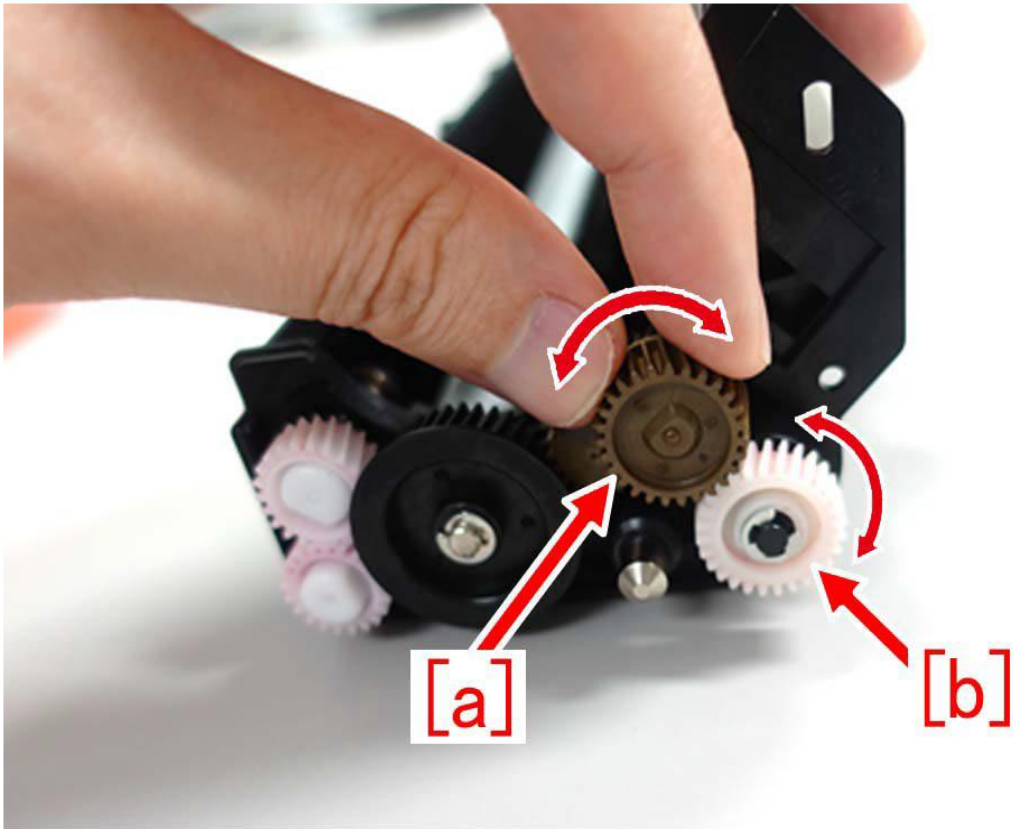
[주의] 기어를 한쪽 방향으로 너무 많이 돌리면 페토너 스크류 블레이드에 하중이 가해져 블레이드의 변형이나 청소 불량 원인이 됩니다.

- 전사벨트 클리닝 유닛을 ITB 유닛에 부착하기 전에 이중 기어 [a]를 양쪽으로 가볍게 돌려 페토너 스크류 기어 [b]도 **동시에 부드럽게 회전하는지 확인**하십시오.
