# 전사벨트 클리닝 유닛 설치 주의사항

- 신규 전사벨트 클리닝 유닛 장착 시 **기어 이탈로 인한 페토너 스크류 작동 불량**  
벨트 표면에 페토너가 묻어 화상 불량 발생 ※
- 신규 전사벨트 클리닝 유닛(**FM2-G221**)에서 발생

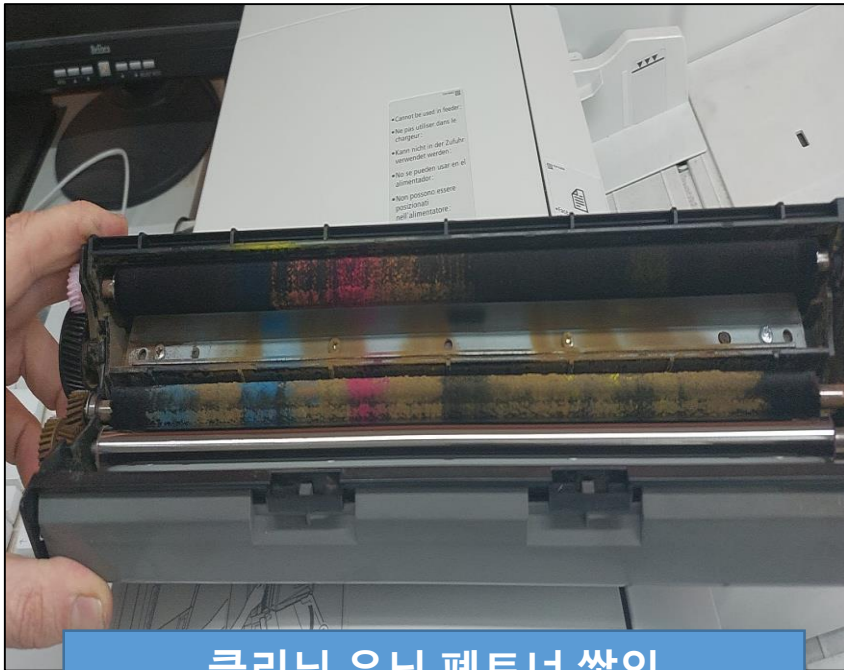
클리닝 유닛 페토너 쌓임

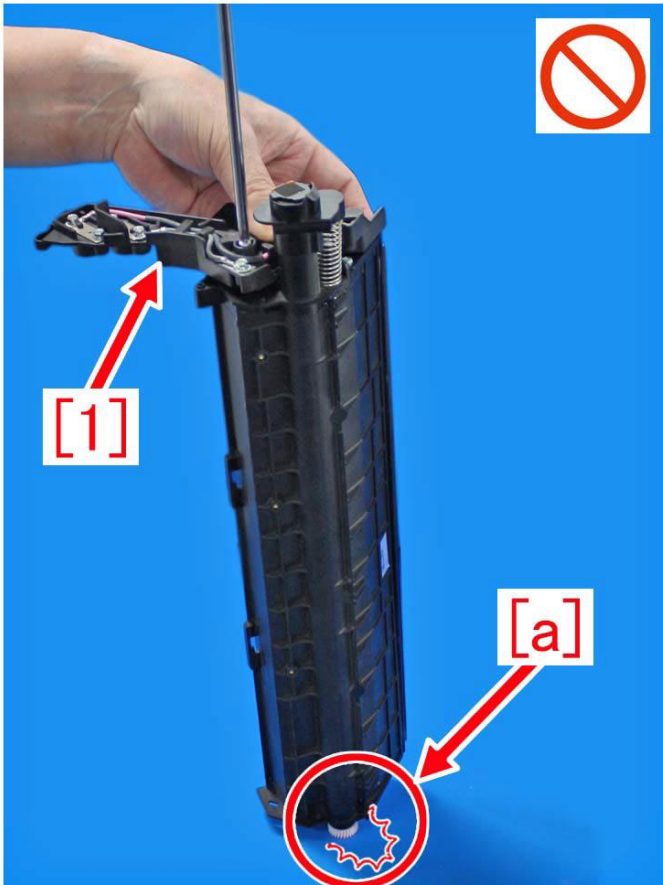
세운 상태로 작업 시 드라이브 어셈블리의 기어가 [a]와 같이 부딪혀 안쪽으로 밀려 이탈이 발생할 수 있음.

**[주의사항 2]** 콘택트 유닛[1]를 제거하고 새 전사벨트 클리닝 유닛에 다시 부착할 때 아래 사진과 같이 클리닝 유닛을 똑바로 세운 상태에서 작업하지 마십시오.

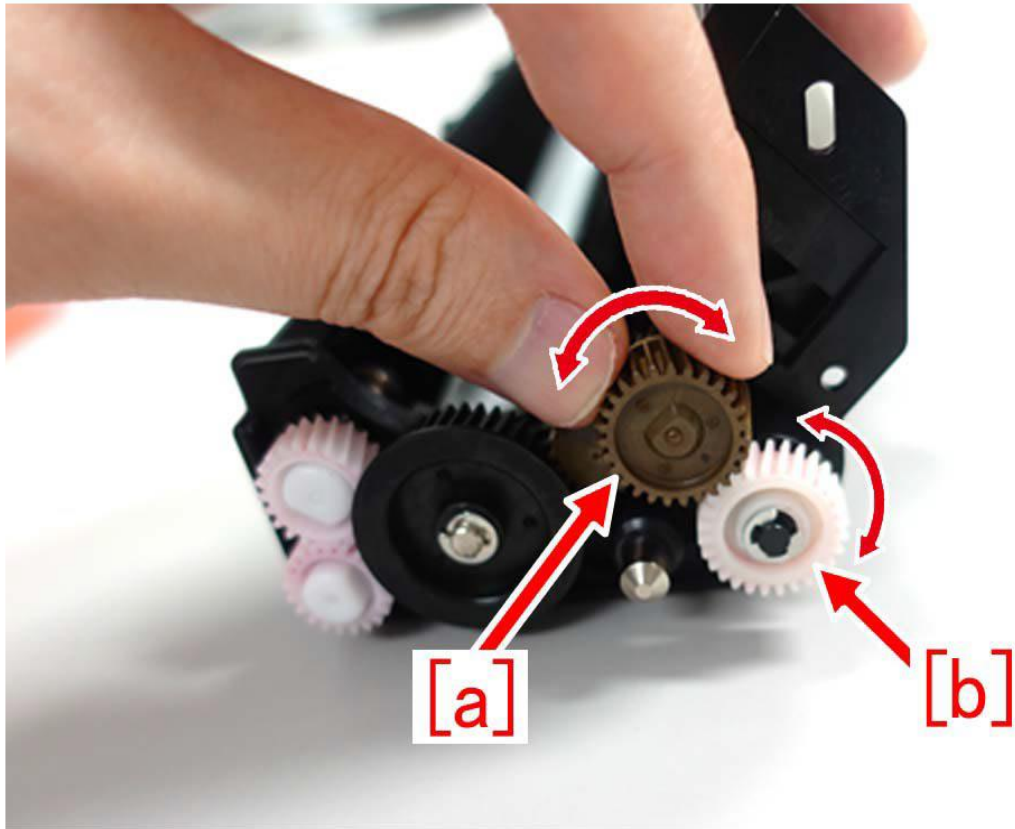
**[주의]** 기어를 한쪽 방향으로 너무 많이 돌리면 페토너 스크류 블레이드에 하중이 가해져 블레이드의 변형이나 청소 불량 원인이 됩니다.

- 전사벨트 클리닝 유닛을 ITB 유닛에 부착하기 전에 이중 기어 [a]를 양쪽으로 가볍게 돌려 페토너 스크류 기어 [b]도 **동시에 부드럽게 회전하는지 확인**하십시오.
