[VP135/140's]

E1870200 사례 공유의 건

PS지원담당

2021. 05. 18

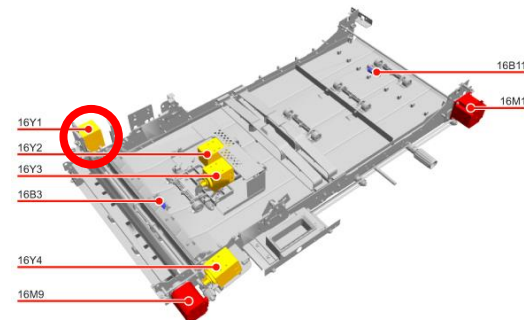
Solenoid Assy
1060099617

- 본체 내 용지 잔존 or 피니셔 상단 or 피니셔 입구 용지걸림
 - 단면 출력 시 정상 출력 또는 단면 출력 시에만 용지 걸림 발생 (특정 사이즈 용지에서만 발생 가능성 有)
 - 부품 교체 전, 피니셔 제거 후 용지 걸리는지 여부 확인. 용지 걸림 발생 시, 해당 에러 코드 조치사항 이행
- * 피니셔 제거 후 E16715 발생 시 16Y1 솔레노이드 파손 여부 확인
