[IRA C37]

화상 쓸림 발생 시 조치사항

커머셜지원담당

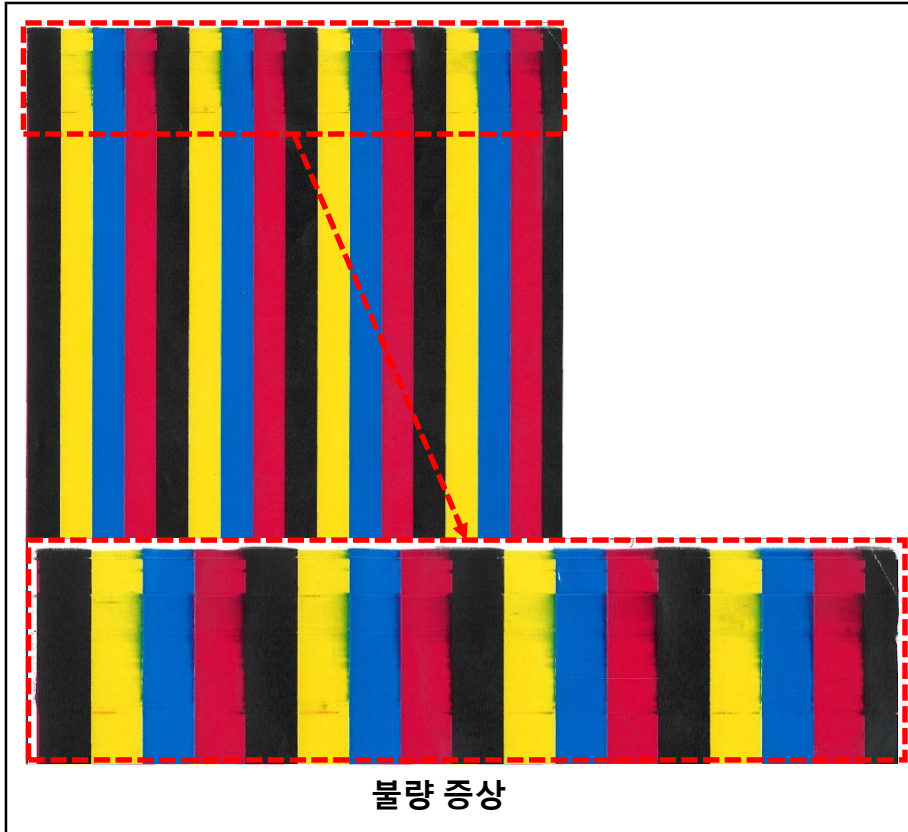
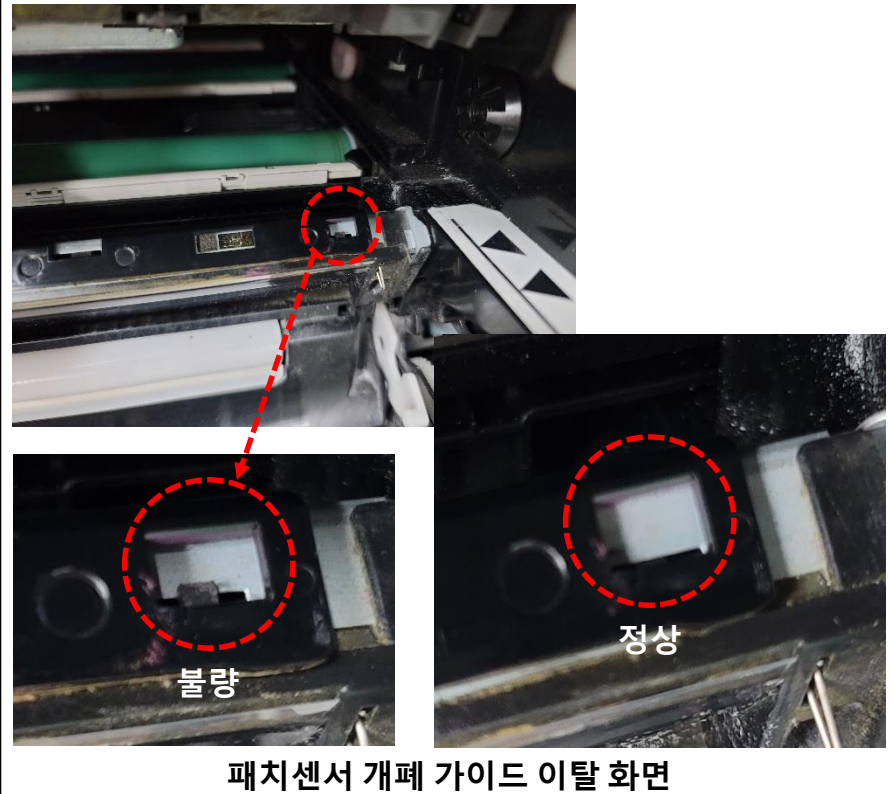
- 증상 : 화상 쓸림 발생
- 현장 점검사항 : 정착기, 전사벨트, 드럼, 현상기 교체
- 원인 : 패치센서 개폐 가이드 이탈
- 조치사항 : 전사벨트 탈거 후 패치센서 개폐 가이드 재조립
