◆ B5 출력 시 E1870200 발생

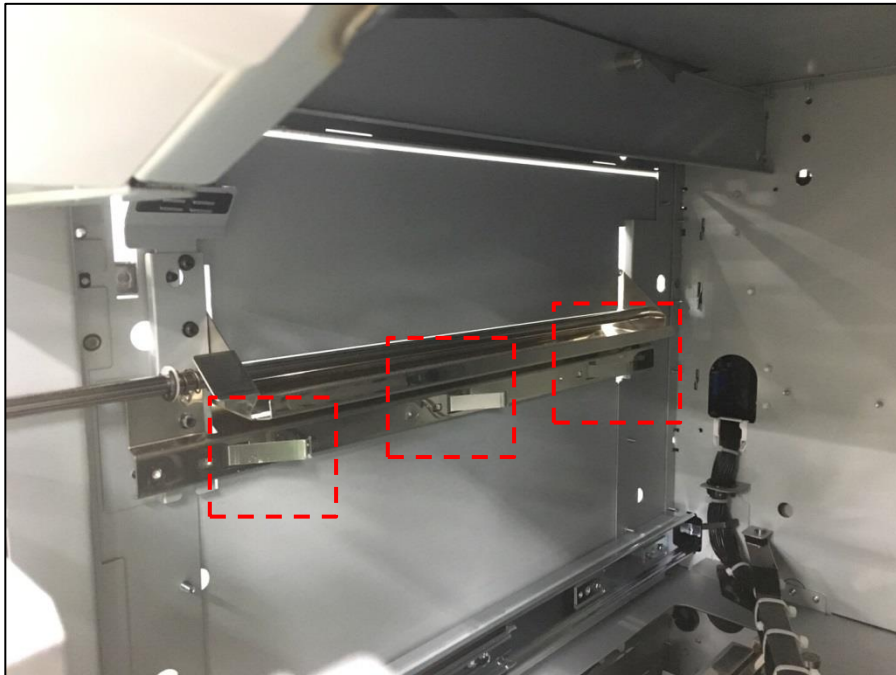
<본체 내부>

※ 아래의 스프링이 Paper Path에 턴가이드 유닛 가압 조절을 하기 때문에 텐션이 없어지면서 B5 용지 걸림이 발생

- 증상 : B5용지 출력 시 **E1870200** 발생하며 피니셔 입구 JAM 발생
다른 SIZE 용지는 정상적으로 출력
- 해결방법 : Turn Frame (배지부) 텐션 스프링 3개 가압 조정
스프링 교환 (부품 운영)
