varioPRINT 140's

7.4 화상 / Glue 증상 공유 및 개선 방법

PS지원담당

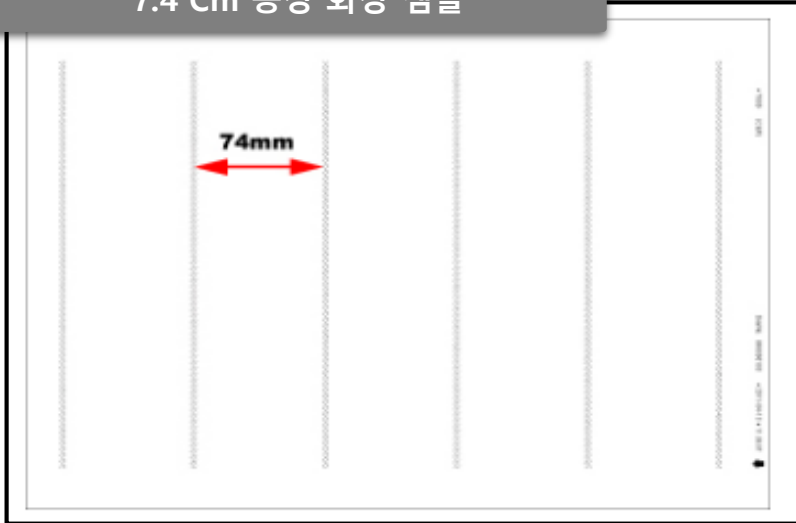
7.4 Cm 증상 화상 샘플

- WAX 포함 용지 사용으로 WAX 포화
 - > **Fuser Belt, Roller Drive**의 포집 능력 초과로 Fuser Belt 표면에 녹아있는 WAX 다량 분포
- DRUM UNIT의 트랙 PCB의 온도 차이 발생
 - > Fuser Belt의 WAX가 DRUM 트랙에 급격히 냉각되어 결정화 되어 인쇄

- 초기 설치 Roller Driver 교체 (클레임)
- Wax Moed 2 설정
- 슬립모드 OFF
- **120만 주기로 Roller Driver 교체**
- 대기 기간 없는 장시간 사용시 WAX제거 보다 오염되는 양이 많아 화상 불량 발생 가능.
- WAX가 적은 용지 사용
- 기기 후면의 충분한 공간 확보 (환기)
- 대량 출력 후 준비 완료 상태 유지

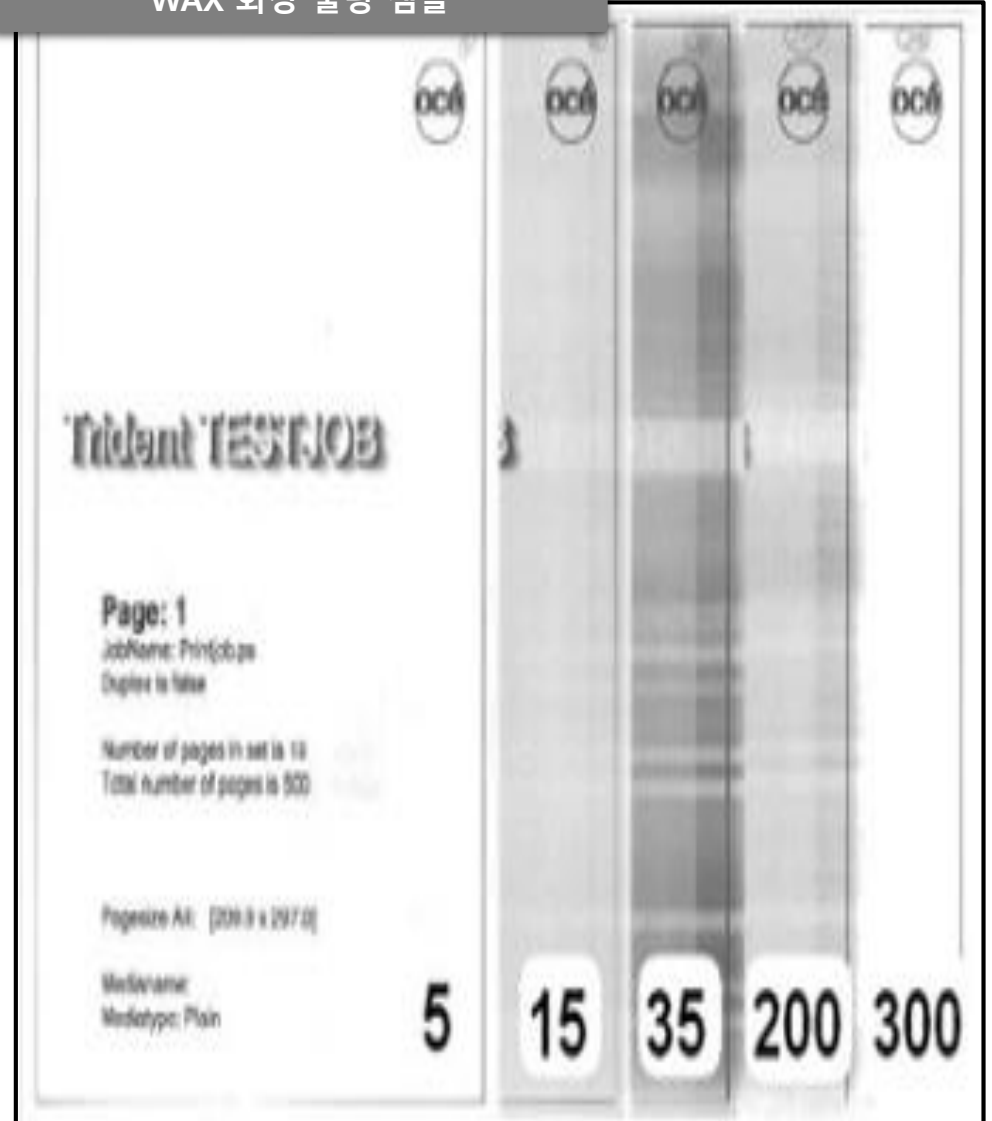
WAX 화상 불량 샘플

- 국내 Wax 성분 포함 용지의 유통
- Direct Press 인쇄 방식 (VP-DP's)
 - > 왁스 제거가 어려운 낮은 정착 온도로 포집 되는 WAX의 단시간내 제거 불가능
 - > Fuser Belt 표면에 용융 되어 있는 WAX가 드럼 트랙의 온도차로 결정화 되어 화상 불량 발생 (7.4 화상 불량)
- 단시간 대량 출력시 발생
 - > 충분한 WAX 제거 시간 없이 연속 출력
 - > Fuser Belt의 WAX 수용 능력의 초과로 증상 발생
 - > 충분한 준비 완료 시간을 할 통한 WAX 제거

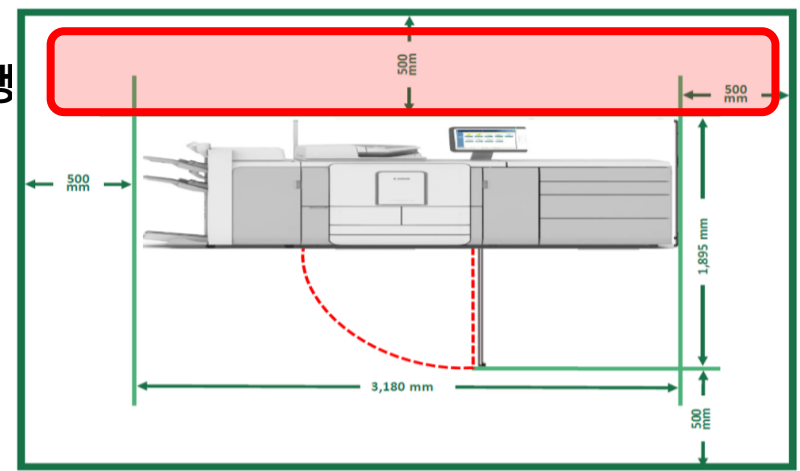
환기 불량으로 WAX 증상 발생 사례

- 기기 내부 배기 불안정으로 심각한 WAX 증상 발생
>기화된 WAX가 원활히 배출이 되지 않아 기기 내부에 정체, 냉간시 액상, 또는 고체 상태로 기기 내부에 출력 화상 불량 발생
- 기기 후면과 벽면 50cm 이상 환기 공간 확보
- 후면 FAN (1060080221) 정상 작동 확인 여부
- 환기 공간 확보 후 증상 없어짐

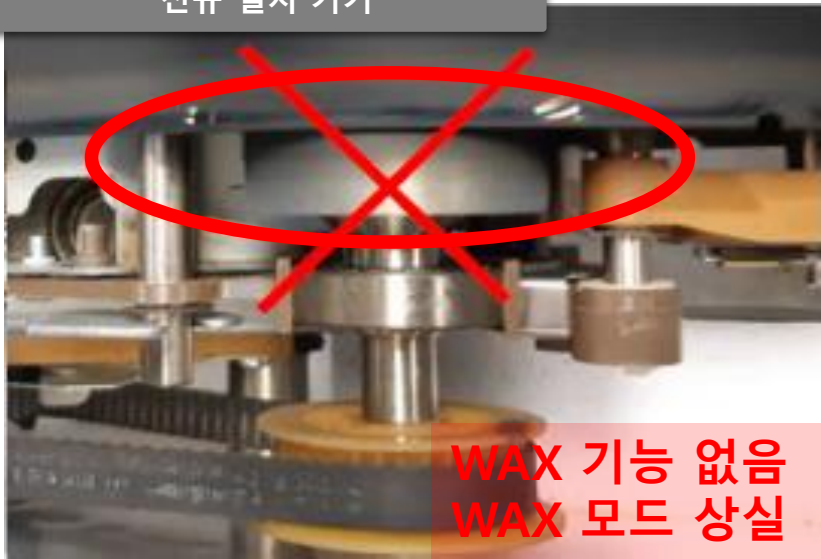
신규 설치 기기

- 신규 기기는 ROLLER DRIVER (1060127357)
장착 되어 있지 않음.

=> 신규 장비는 WAX 제거 기능 없는 롤러 장착 출고
ROLLER DRIVER (1060127357) 로 필수 교체

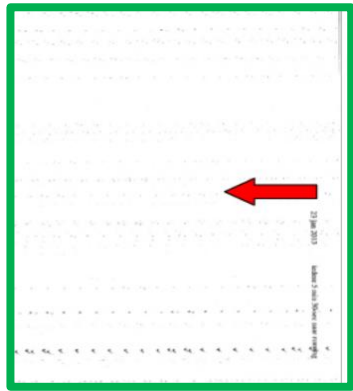
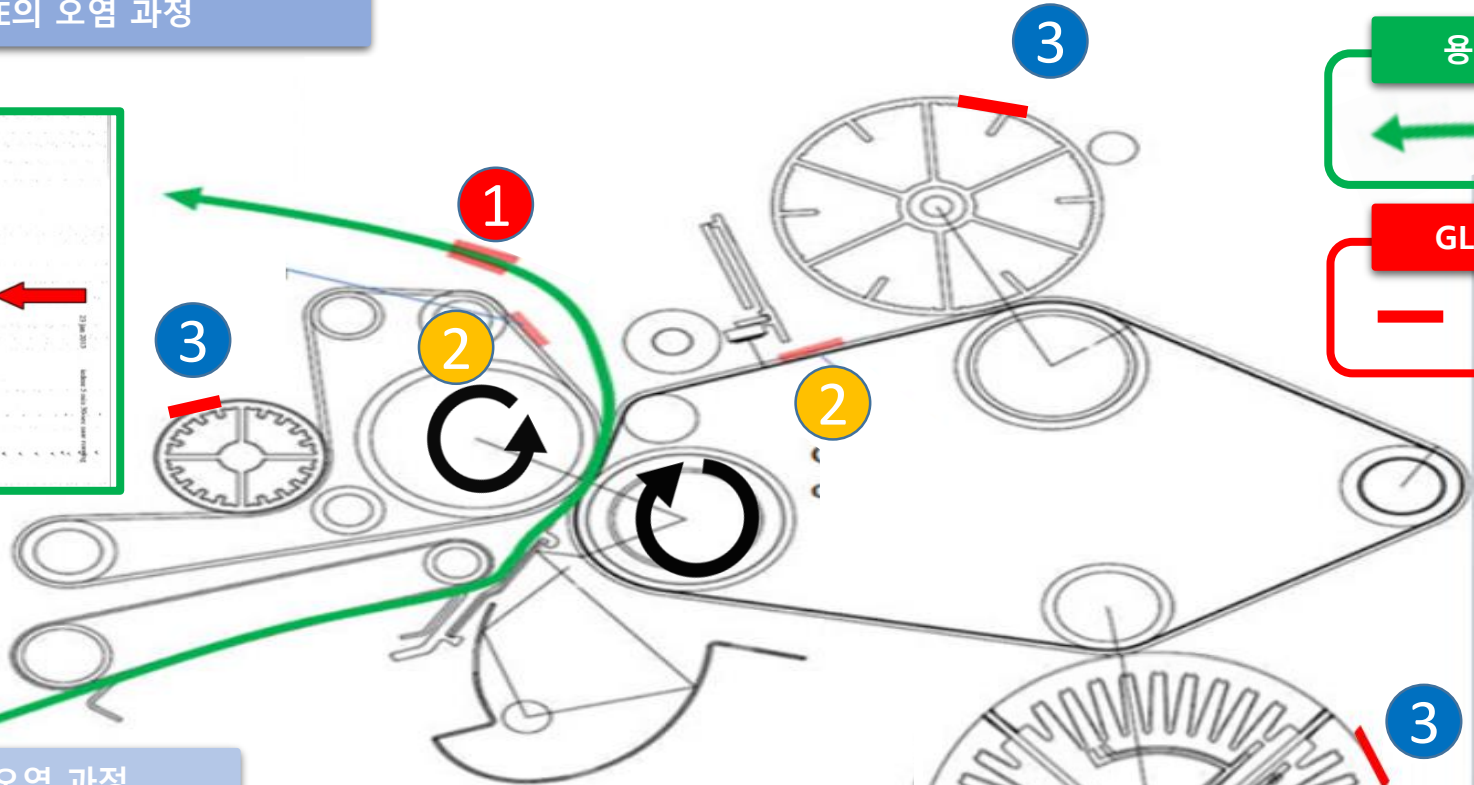
GLUE의 오염 과정

- Glue 오염 용지 사용으로 기기 내부 오염
> 용지 표면의 글루 / 오염 물질의 유입으로 순차적 Glue 오염 발생

① ② ③ 순서로 내부 부품 Glue 오염 발생

- Glue 대량 유입 발생시 용지 경로까지 오염으로 화상 불량 발생

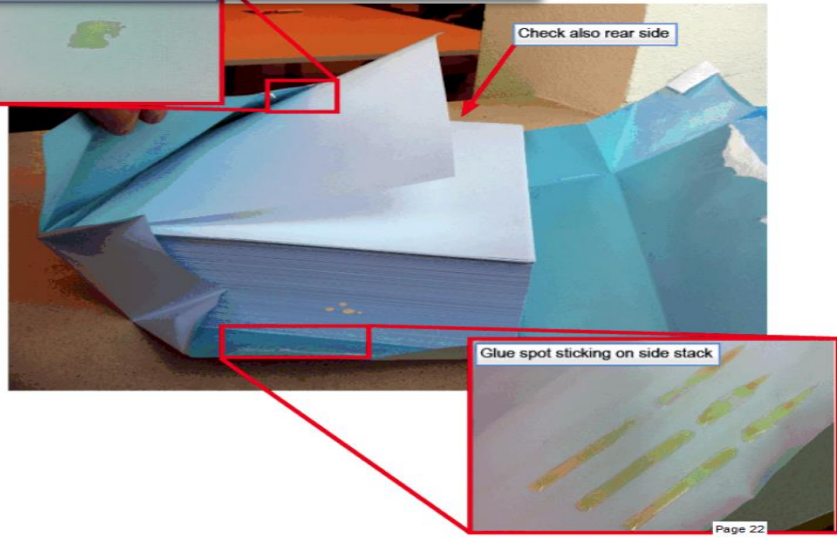
용지 포장재 GLUE의 유입

- Direct Press 인쇄 방식 (VP-DP's)
 - > 현상/전사/정착이 하나의 프로세스 안에 있는 인쇄 방식으로 녹은 글루의 내부 전이로 인한 화상 불량
 - > 낮은 정착온도로 유입된 글루가 단시간에 클리닝이 이뤄지지 않고 내부 전이로 인한 화상 불량
- 용지 포장지 GLUE 기기 유입
 - > 용지표면 글루 확인 될 경우 용지 제거 후 사용권장
- 제단기 칼날의 윤활유 / GLUE 유입
 - > 칼날오염 (윤활재 GLUE의 용지 제단면 오염)

- 용지관리 (BOX용지 GLUE 확인)
- 제단기 칼날의 오염상태 체크
