VP140's 글루 증상과 비슷한 화상불량

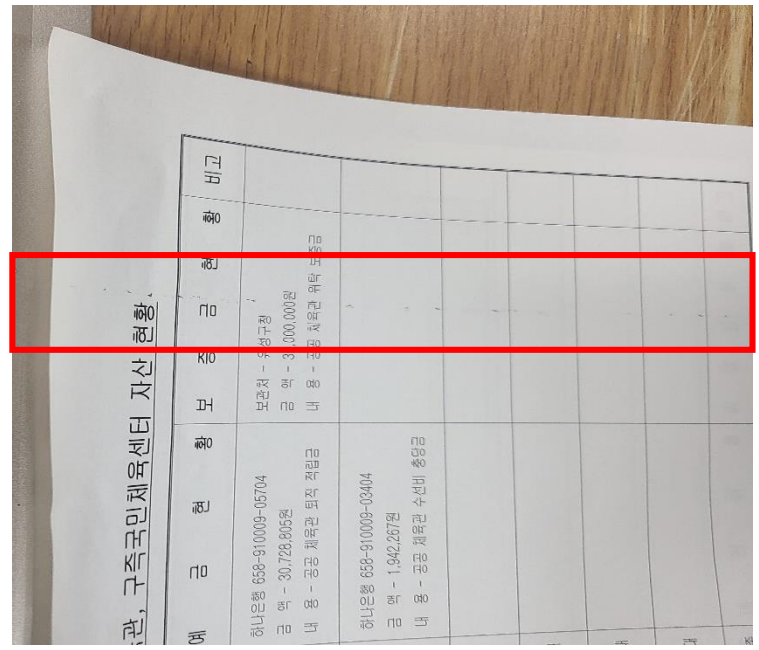
<화상 불량>

- 용지 진행 방향으로 간헐적 화상불량 발생(특정 위치)
- 글루 성분이 묻어 나오는 것 같은 불규칙 화상불량 발생
- 본체 카세트 출력시에는 발생안하나 E-PIM 출력 시 해당 증상 발생

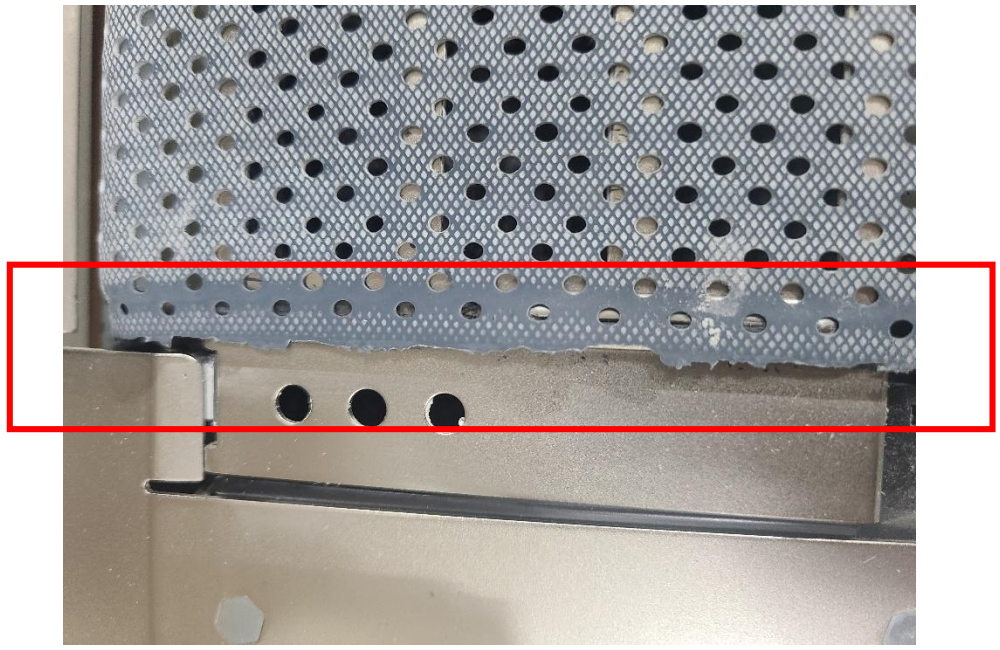
<불량 부품>

- E-PIM 급지 벨트 치우침으로 프레임에 고무가 갈려 고무 성분이 용지에 전달
- 간헐적으로 증상이 나오며 정확한 확인을 위해 급지부를 탈착하여 확인 필요
- BELT, SEPARATION 교체(1070113524000)
