E263 해결 사례
<iR ADV DX 67's>

커머셜지원담당

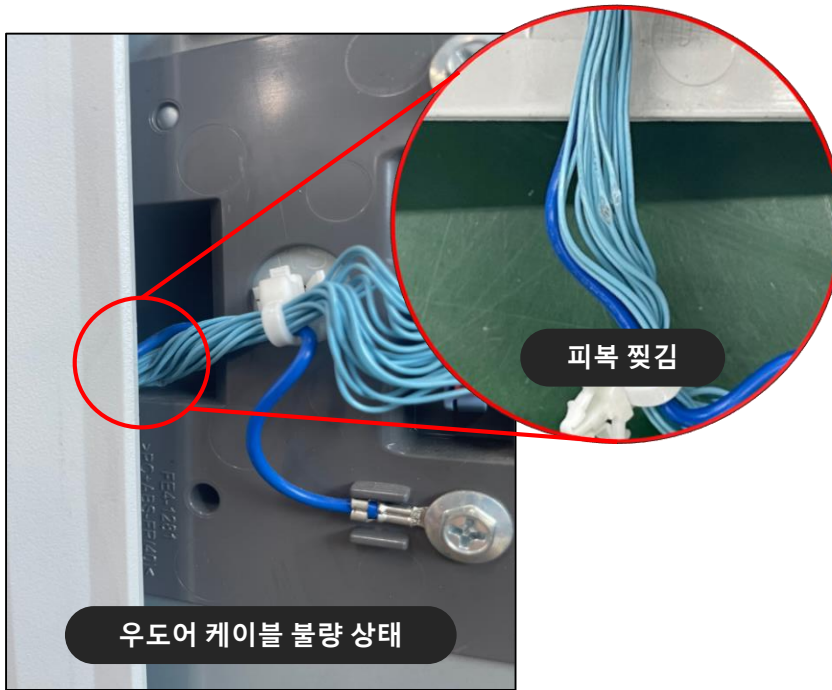
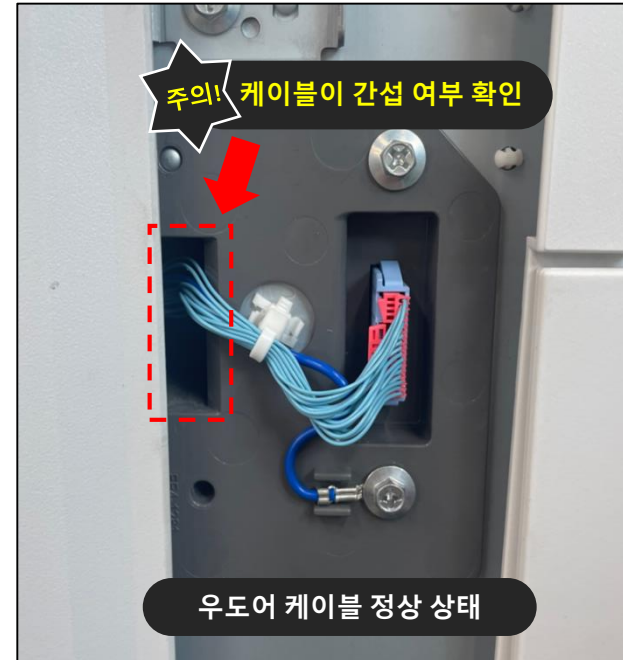
- 증상 : E263
- 원인 : 우도어 케이블 파손으로 인한 컨트롤러 쇼트
- 조치 방법
 1. MULTI PAPER PICK-UP ASS'Y (FM1-G379-000) 교체 (케이블 별도 운영 안함, 수동 급지 어셈블리 교체)
 2. MAIN DRIVE DRIVER PCB ASS'Y (FM1-M996-000) 교체
