용지 구겨짐 해결 사례
<iR ADV 8705's / DADF-C1>

커머셜지원담당

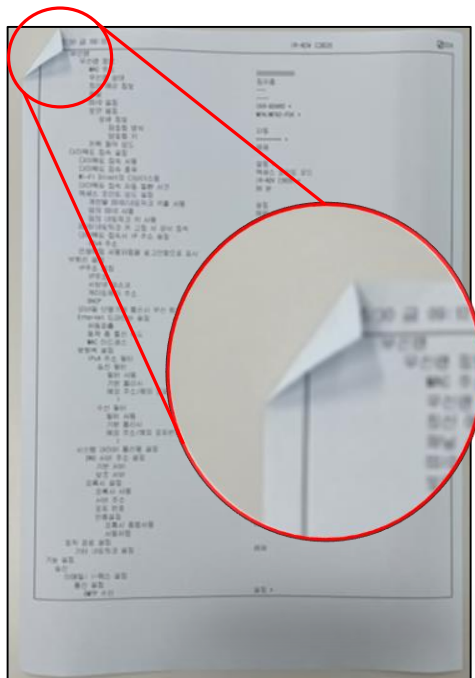
<불량 샘플>

- 증상 : DADF 용지 이송 시, 끝부분 용지 구겨짐
- 원인 : PLATEN GUIDE 가압 고리 파손
- 조치 방법 : 부품 교체 **PLATEN GUIDE ASS'Y (FM1-U323-000)**

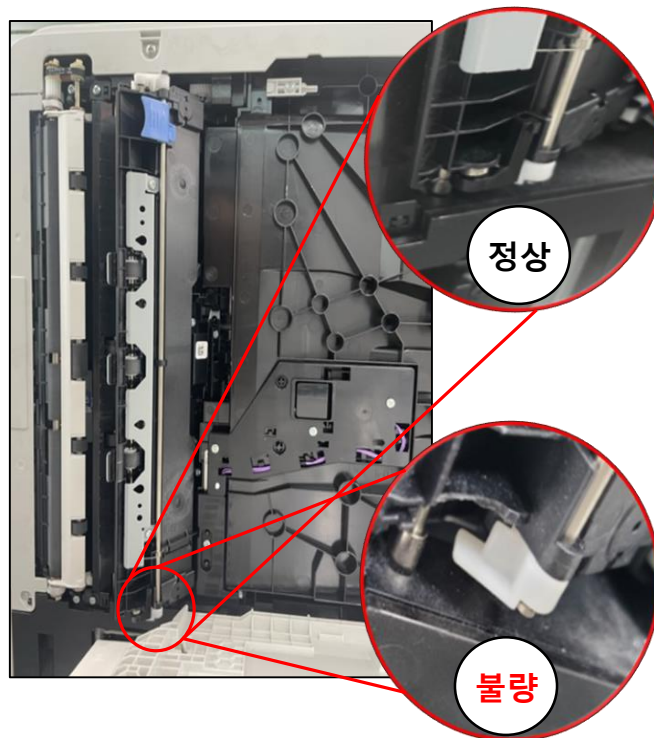
<정상 유무 비교>
