IR25'S 화상불량

(화상흐림)

조치 사례

C&C지원담당

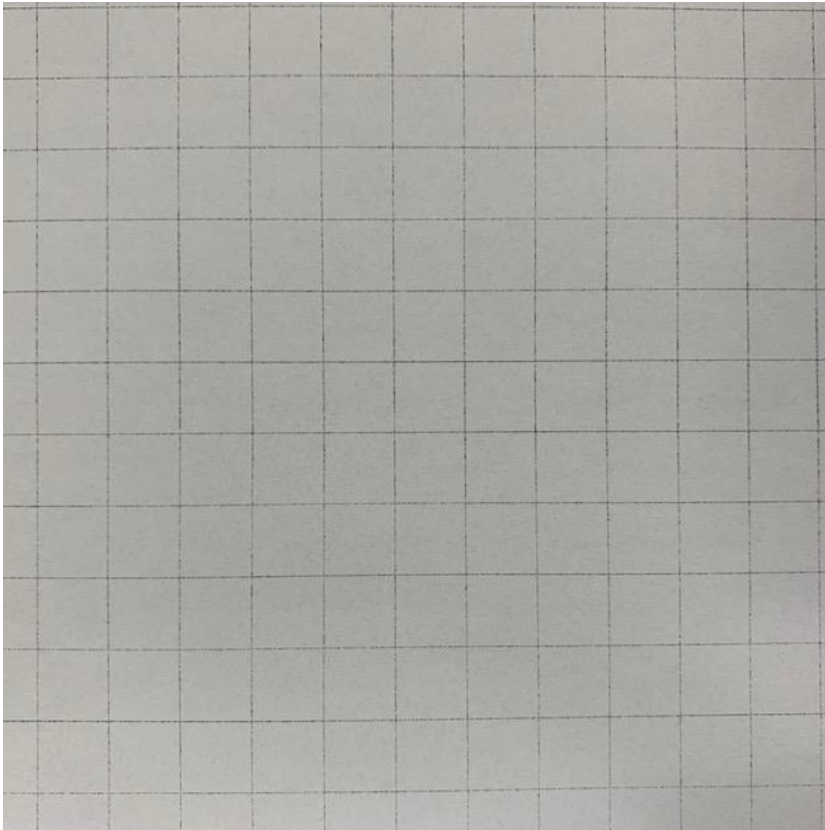
◆ 증상 (화상 1번차트)

1. 증상_ 화상흐림
