IR ADV 82/85's 스테이플 정합 불량 해결 사례

- Finisher-N1/X1

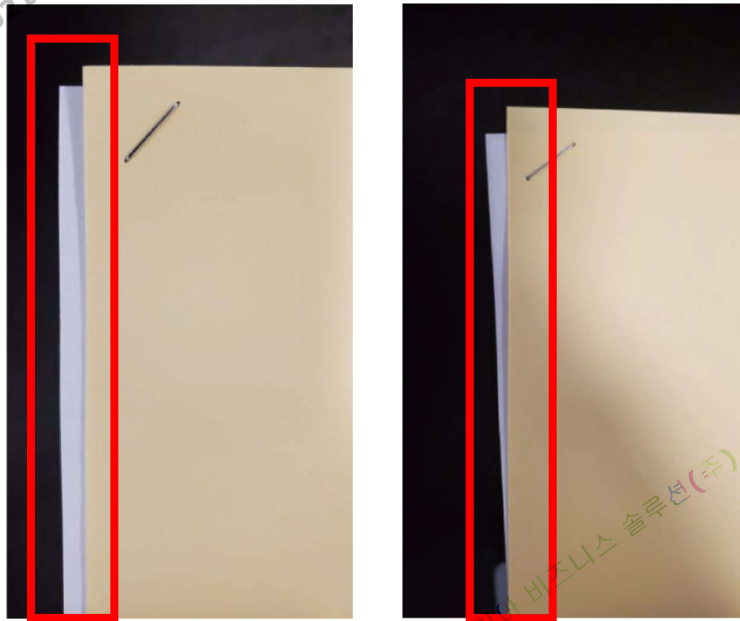
- 스테이플 정합 불량

NO.	부품명	부품 번호
1	ROLLER, REAR	FC9-3319
2	ROLLER, FRONT	FC9-3436
