IRAC3500's

상, 하단 화상 흐림 증상
해결 사례

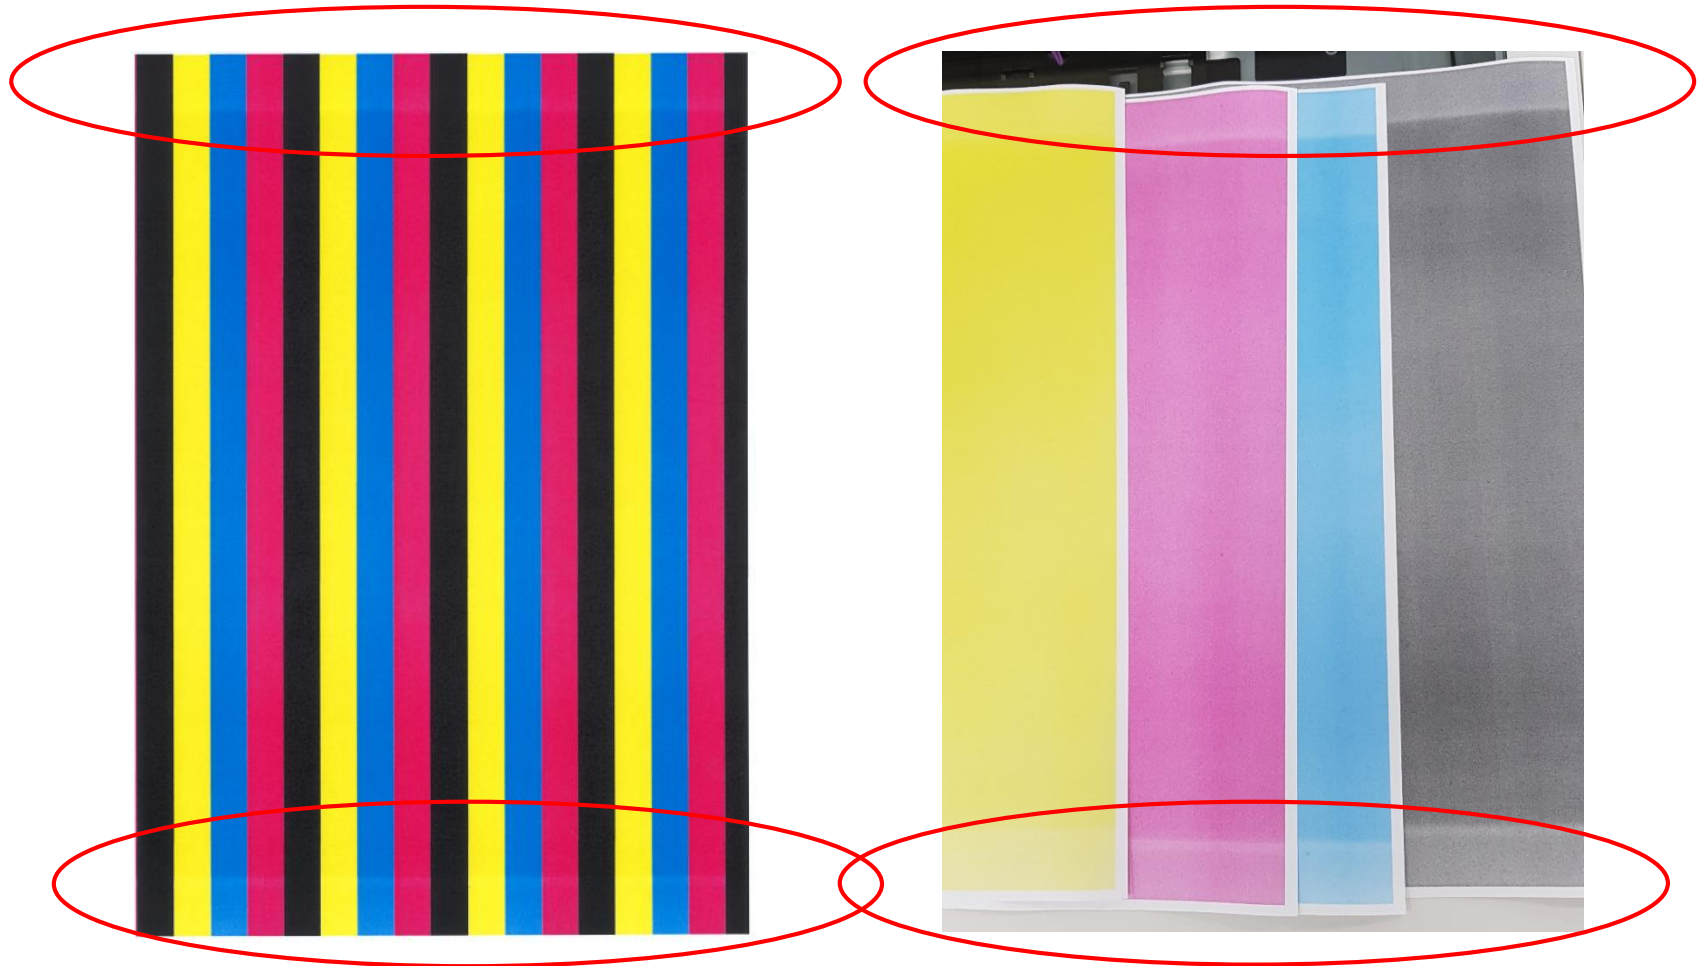
□ 불량 샘플

증상 : 상하단 화상 흐림 발생(모든색상)

현장조치: 드럼/전사벨트/레이저/1,2차 고압보드,DC-CON 교체 후 증상 동일

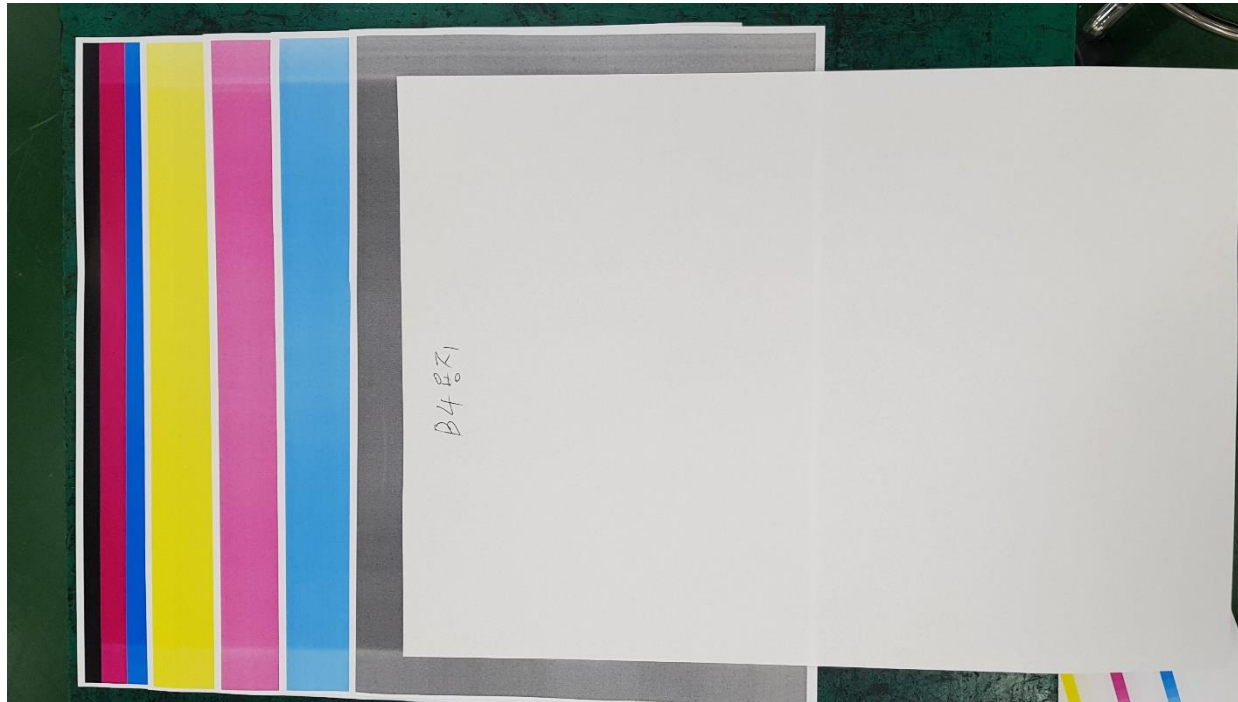
□ 불량 원인 및 해결

원인 : A4/A3이하 B4/B5사이즈 용지 대량 출력으로 불량 발생 추정

해결 : 각색 드럼, 전사벨트 동시 교체 처리 완료
