varioPRINT 140's

7.4 화상 / Glue 증상 공유 및 개선 방법

PS지원담당

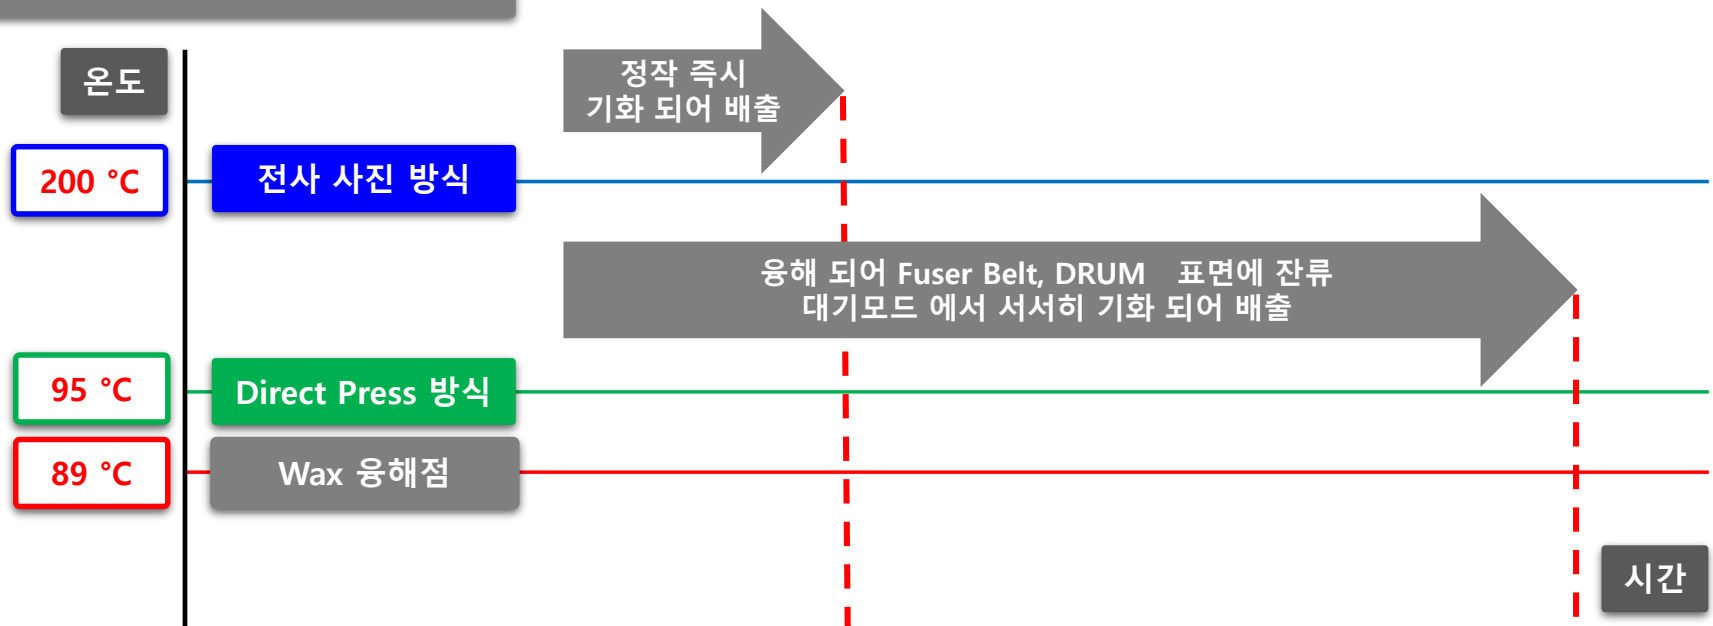
인쇄 방식에 따른 Wax 제거 시간

- > 용지 표면의 AKD성분이 벨트로 침투하여 화상에 영향을 줌

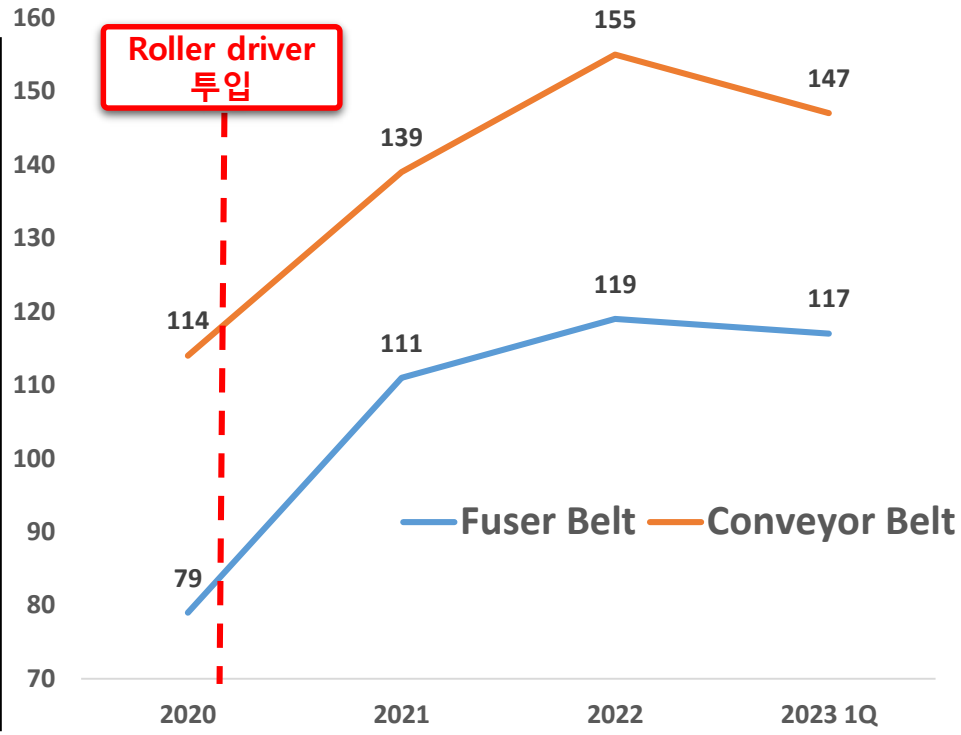
Roller Driver 교체 효과 입증

- Roller Driver 투입 이후 Fuser Belt 사용량 약31% 증가 (평균 교체 카운터 116만장)
- 22년 부터 목표 대비 사용량 안정권 도달
- Fuser Belt 만 교체로 7.4해결 가능 (단 Roller Driver 120 만 주기 교체필수)
- Preheating Belt 교체 주기 변경 사용량 증가

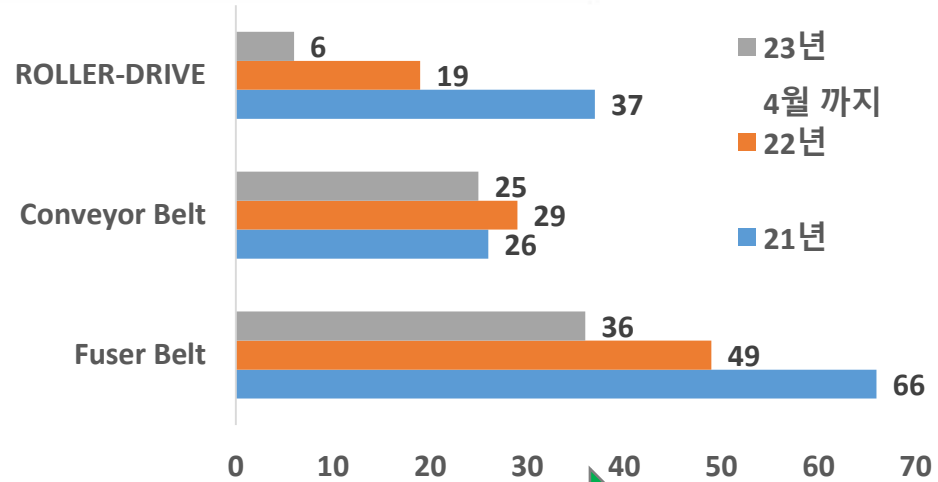
클레임 교체 수량

- Fuser Belt 클레임 감소 추세 였으나 23년 클레임 다시 증가
- 일부 Roller Driver 미 교체로 클레임 수량 재 증가
- 일부 Conveyor Belt 포함 세트 클레임 증가.

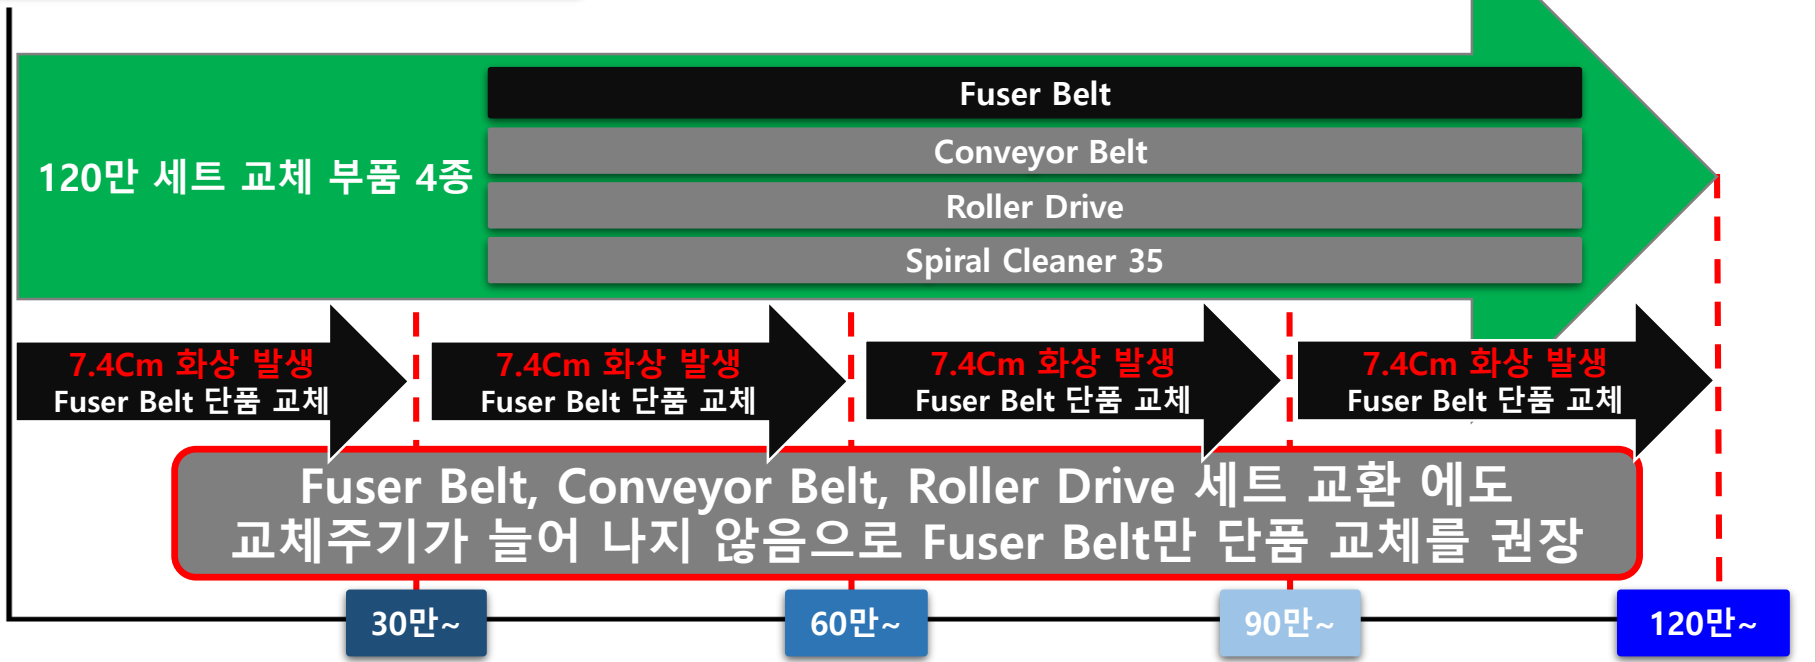
Conveyor Belt 클레임 제외 권장

Conveyor Belt 교체 효과 미비

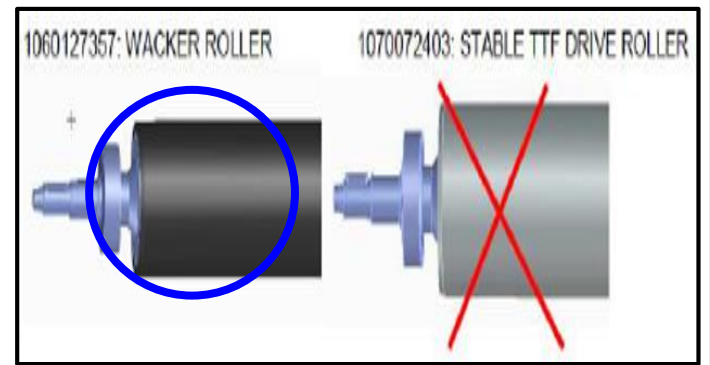
신규 설치 기기

- 신규 기기는 ROLLER DRIVER (1060127357)
장착 되어 있지 않음.

- 신규 장비 설치시 ROLLER DRIVER 클레임 교체

=> 신규 장비는 WAX 제거 기능 없는 롤러 장착 출고
ROLLER DRIVER (1060127357) 로 필수 교체
