▣ IRA85's 중철 피니셔 X1 정합&스테이플 불량

- IR ADV 85's Booklet FINISHER-X1

1. 중철 사용 시 정합&스테이플 불량

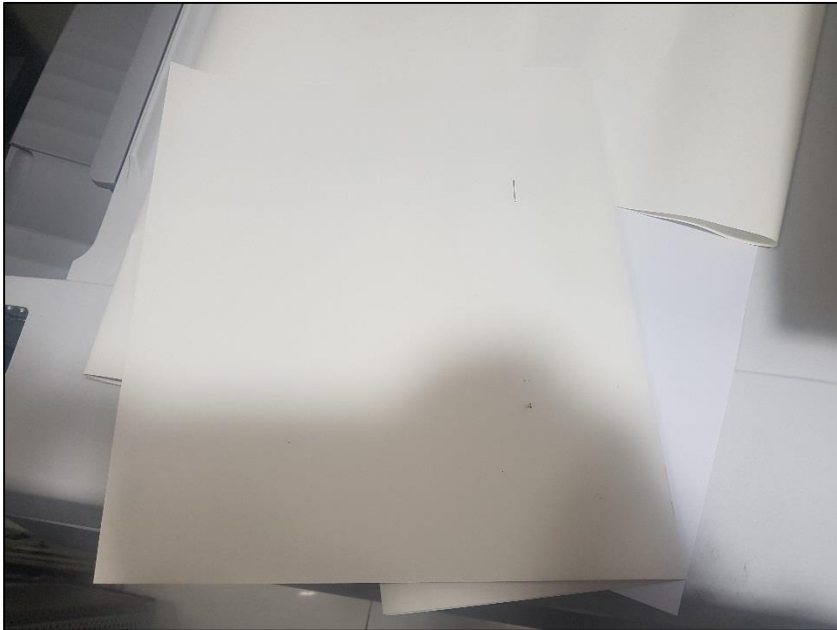
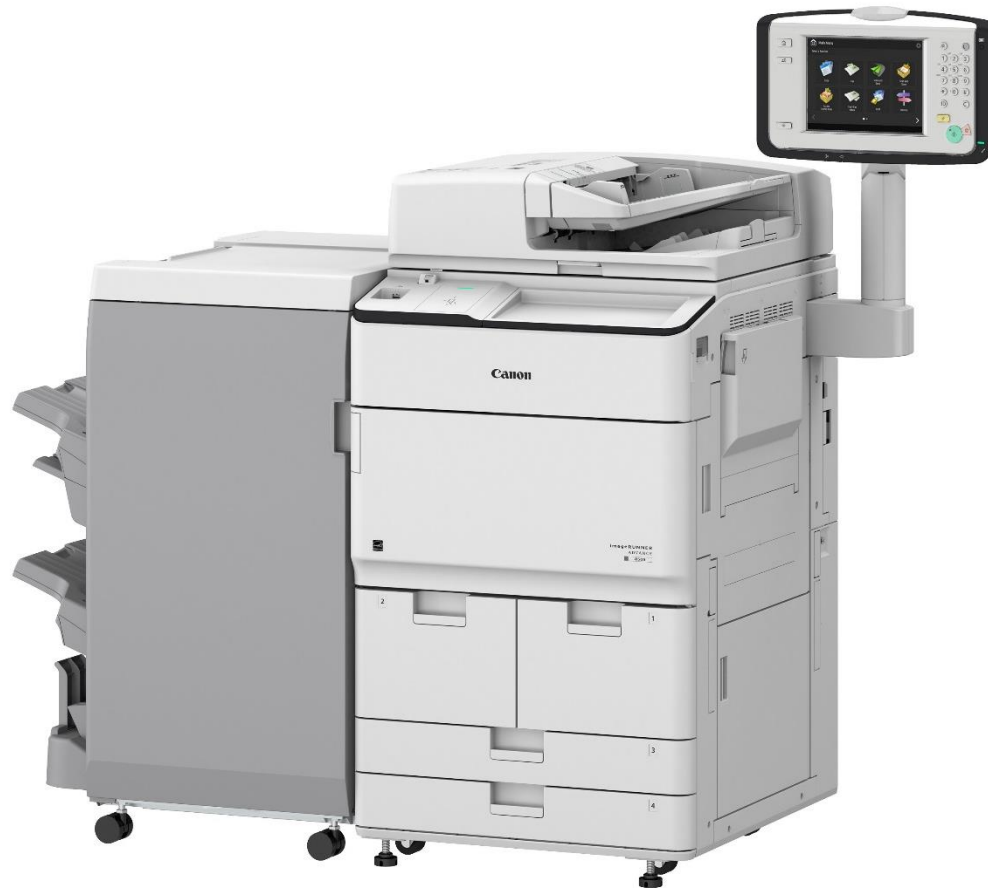
IRA85's 중철 피니셔 X1 정합 불량

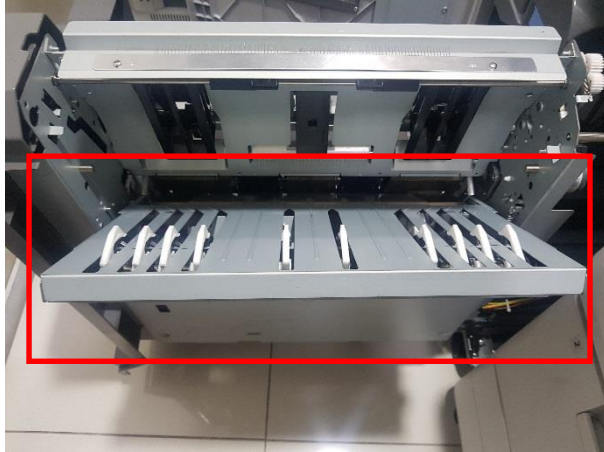
1. 중철 유닛 가이드 오픈 (RIGHT VIEW)

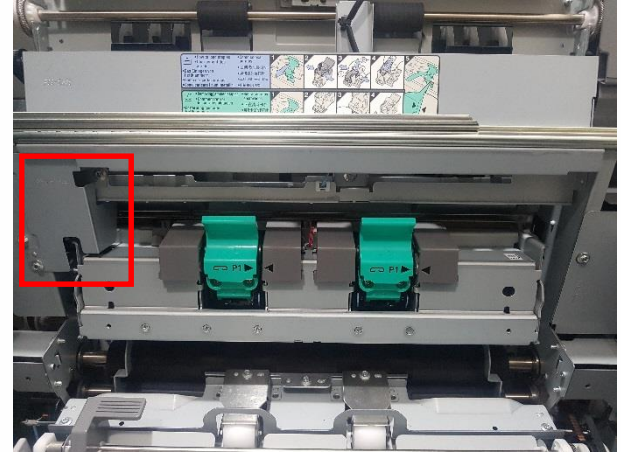
2. 고정 철판 제거(나사 2개, LEFT VIEW)

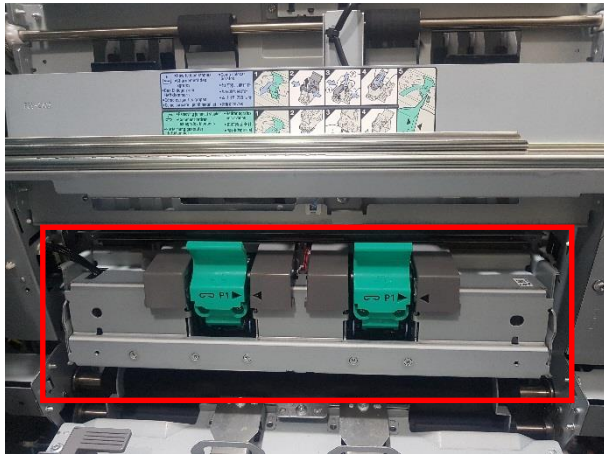
3 Stapler assembly 제거(나사2개, 커넥터1개)
