NPG-67 드럼 화상 불량 해결 사례

C&C지원담당

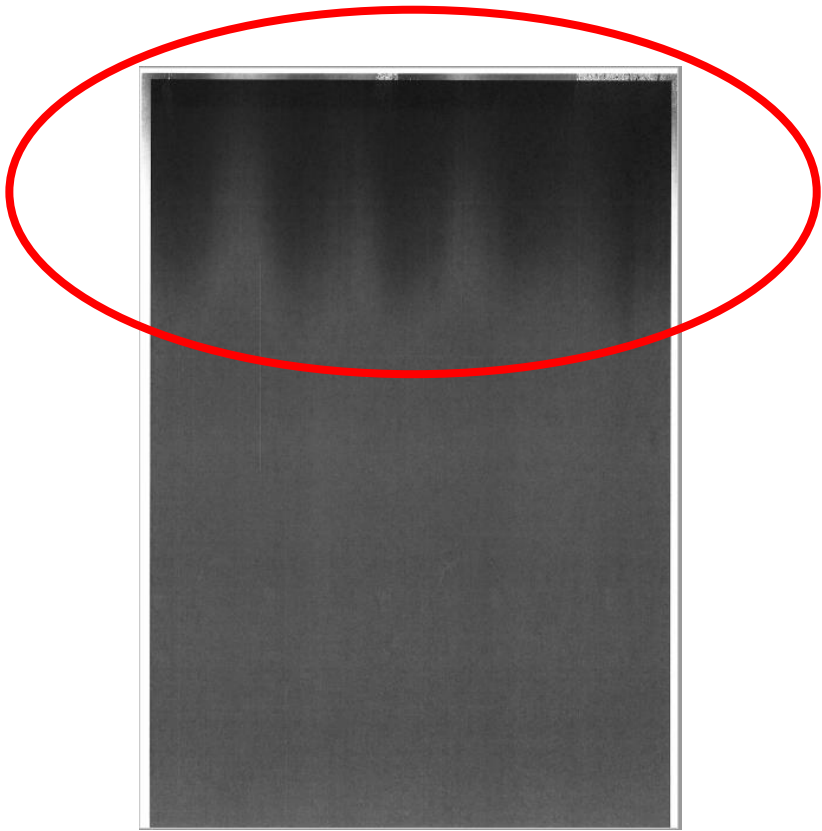
불량

증상 : 비 화상 영역 화상 오염 및 상단 화상불량 발생

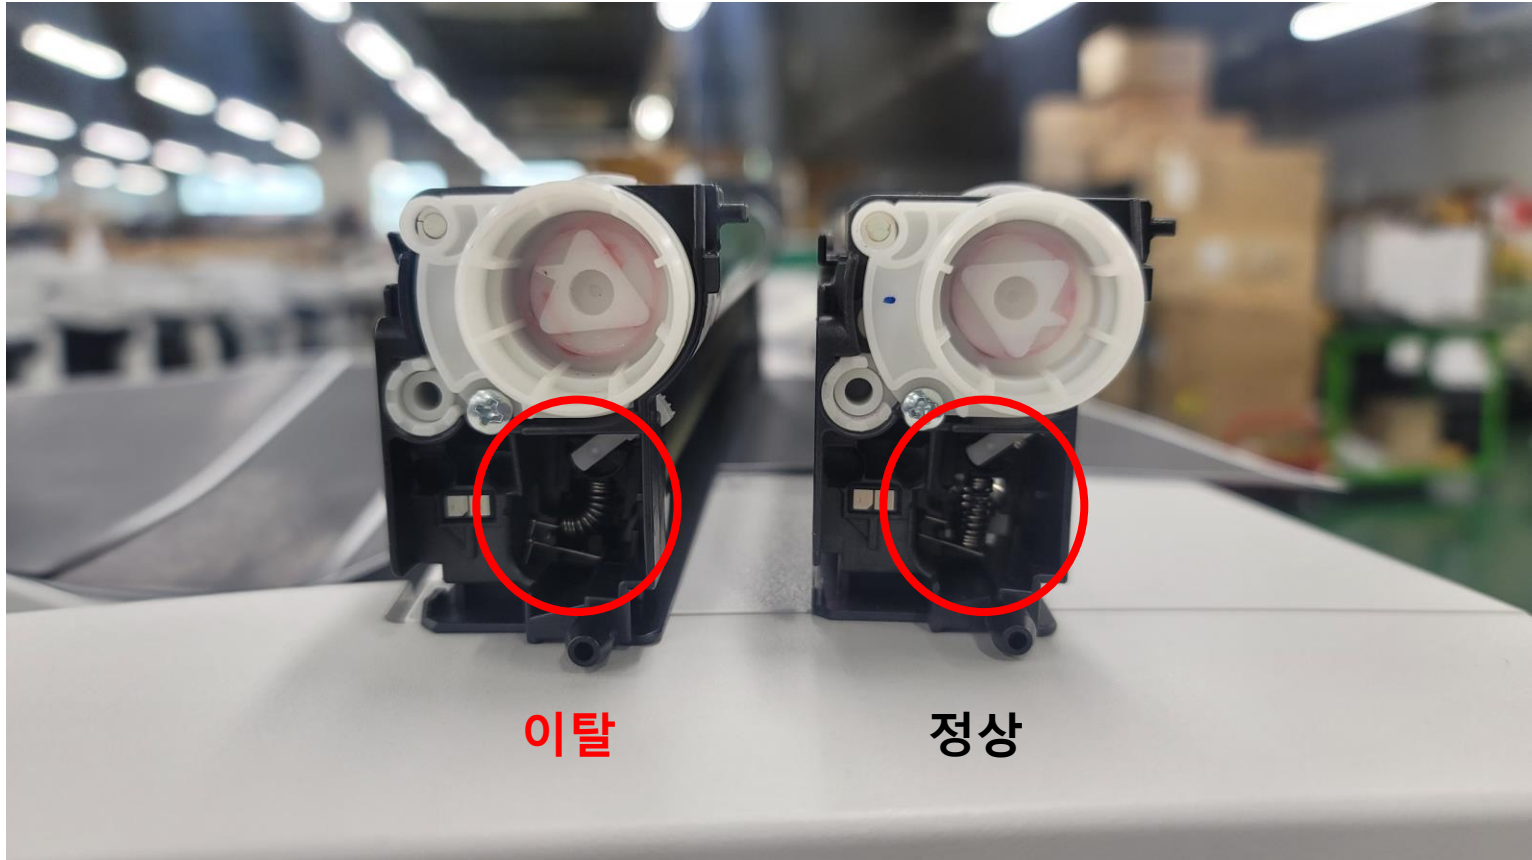
□ 불량 원인

원인 : 대전 롤러 접점 스프링 이탈로 인한 고압 인가 불량 발생

해결 : 접점 스프링 재 조립
