**Windows 10, 11 운영체제에서  
캐논 프린터의 USB 인식 오류 조치 방법**

**<고객용 설명서>**

**캐논코리아 주식회사**

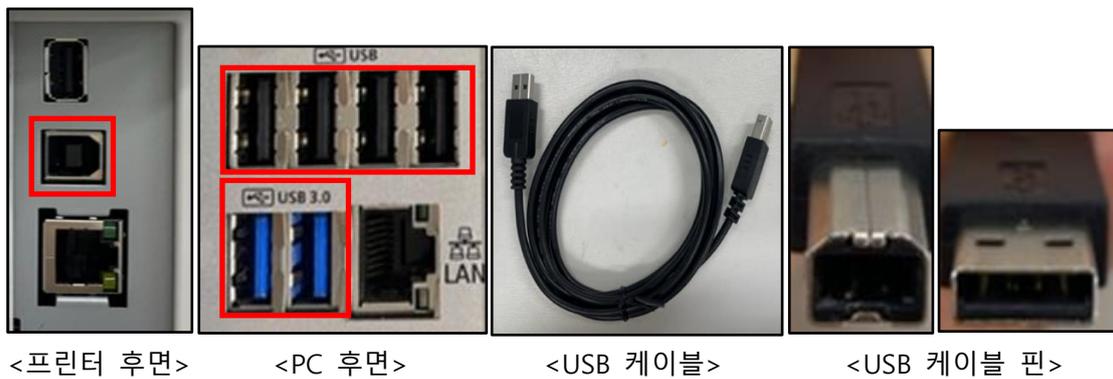
- 프린터 USB 슬롯과 PC USB 슬롯, 케이블의 외관 상태를 확인하여 손상 및 변형 여부를 확인합니다.

- 1) 각 USB 슬롯의 이물 오염이 있다면 제거한 후 다시 연결을 시도합니다.
- 2) USB 슬롯이 변형되거나 휘어짐 등의 손상이 있을 경우 각 제조사에 문의하십시오.
- 3) USB 케이블의 피복이 벗겨졌거나 절단, 훼손되었을 경우 케이블을 교환하십시오.
- 4) USB 케이블 핀이 변형되거나 휘어짐 등의 손상이 있을 경우 케이블을 교환하십시오.

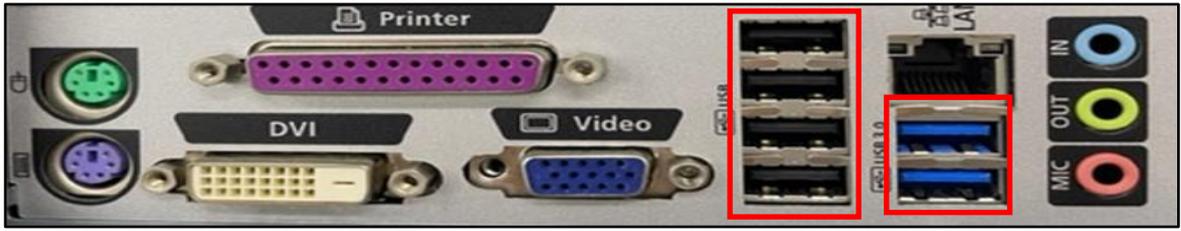
- PC 전면의 USB는 전원 공급이 충분하지 않을 수 있으므로 후면의 USB 사용을 권장합니다.

- 1) 그림과 같이 PC 후면의 표시된 USB 슬롯을 변경하여 케이블을 연결하십시오. (USB 3.0 호환 가능)

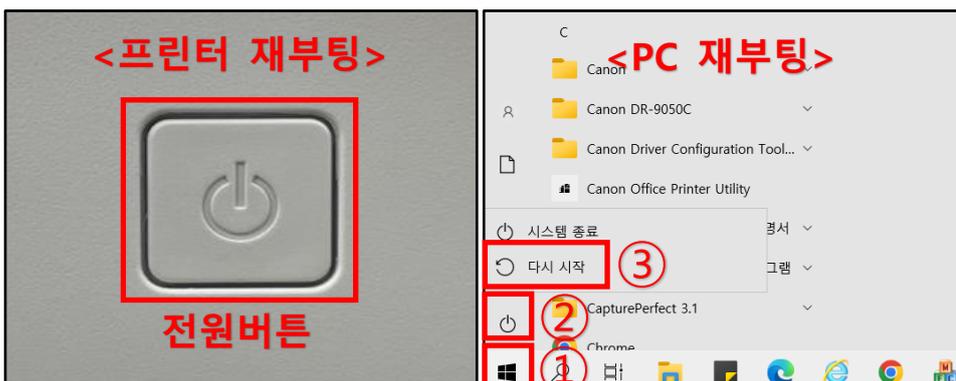
- 프린터는 전원이 공급되면서 기존 작업 명령들이 초기화됩니다.
- PC는 전원이 공급되면서 USB 시스템이 자동으로 호출되어 기동합니다.

- 1) 프린터와 PC를 재부팅 하십시오.

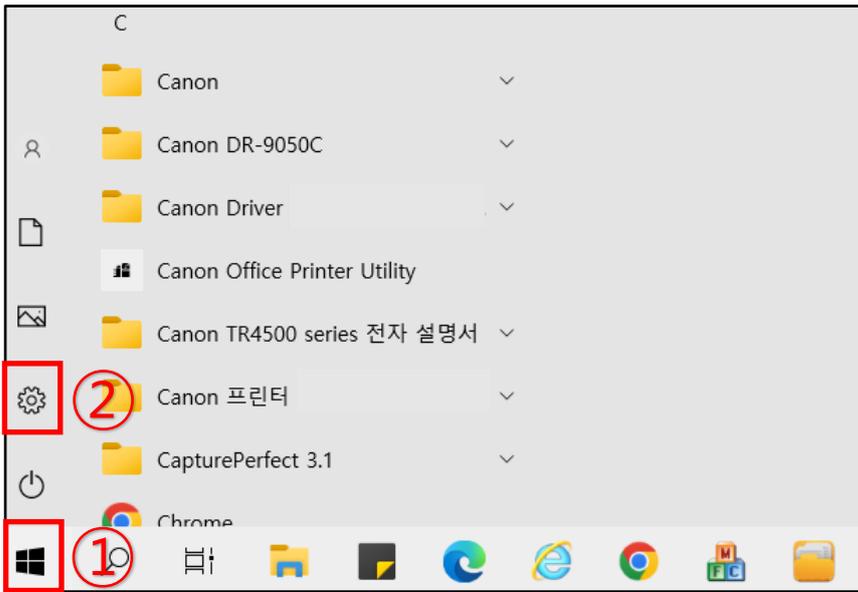
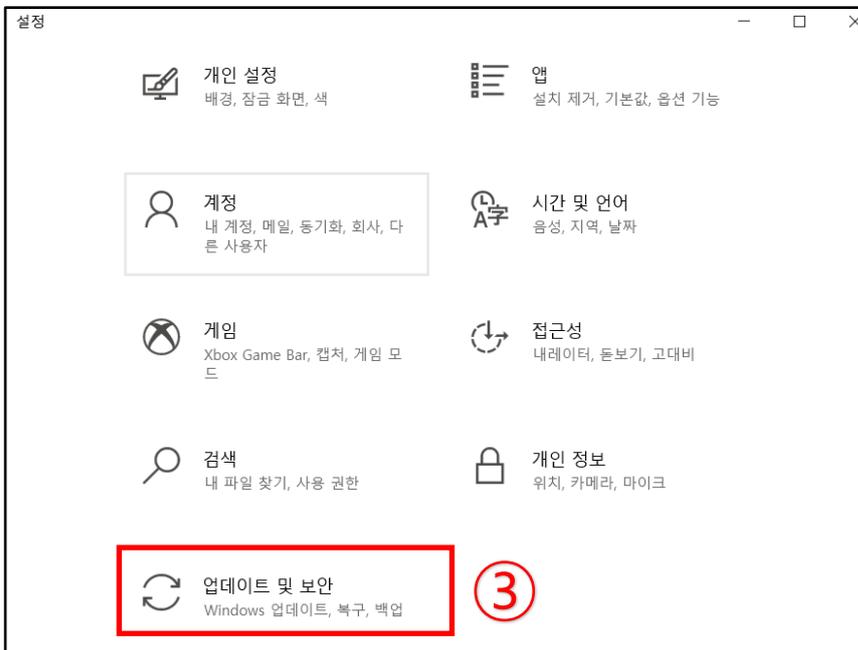
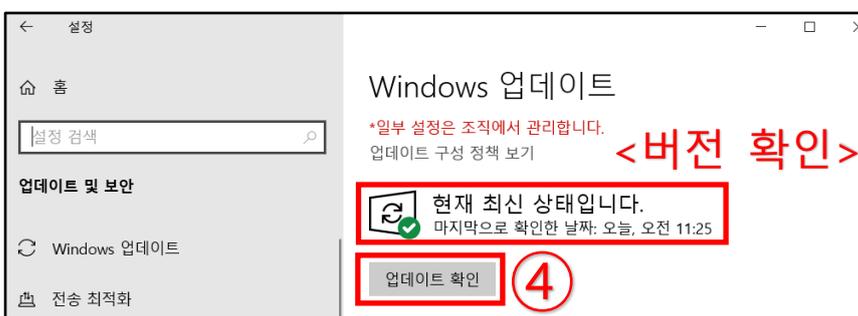
### 1) Windows 10 (버전 20H2 이상) 자동 업데이트

① 시작 → ② 설정 → ③ 업데이트 및 보안 → ④ 업데이트 확인

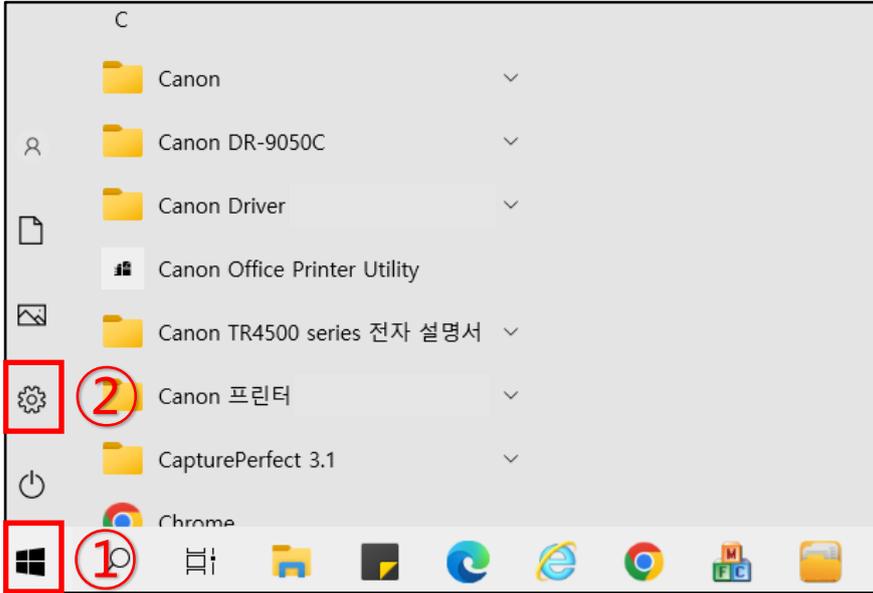
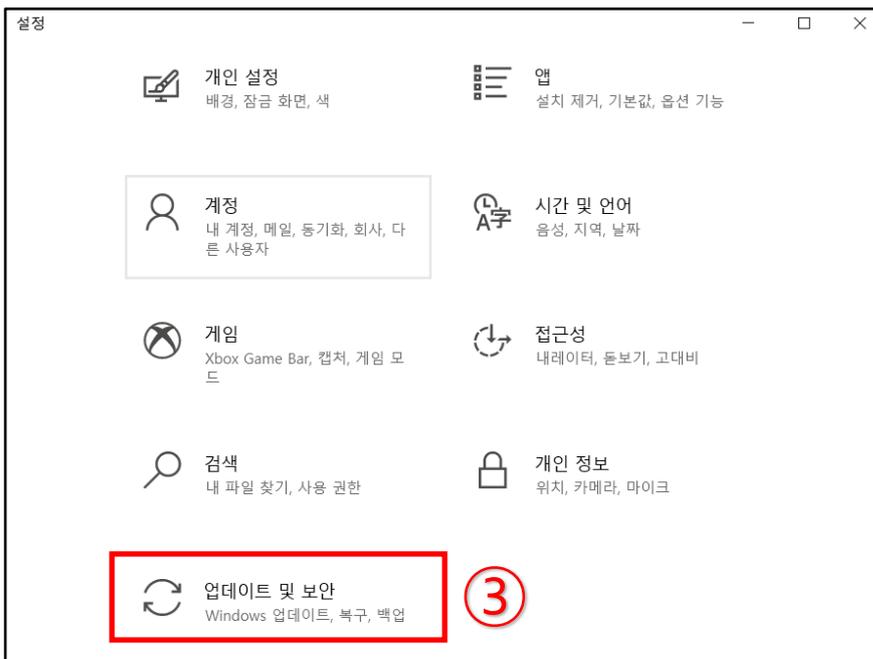
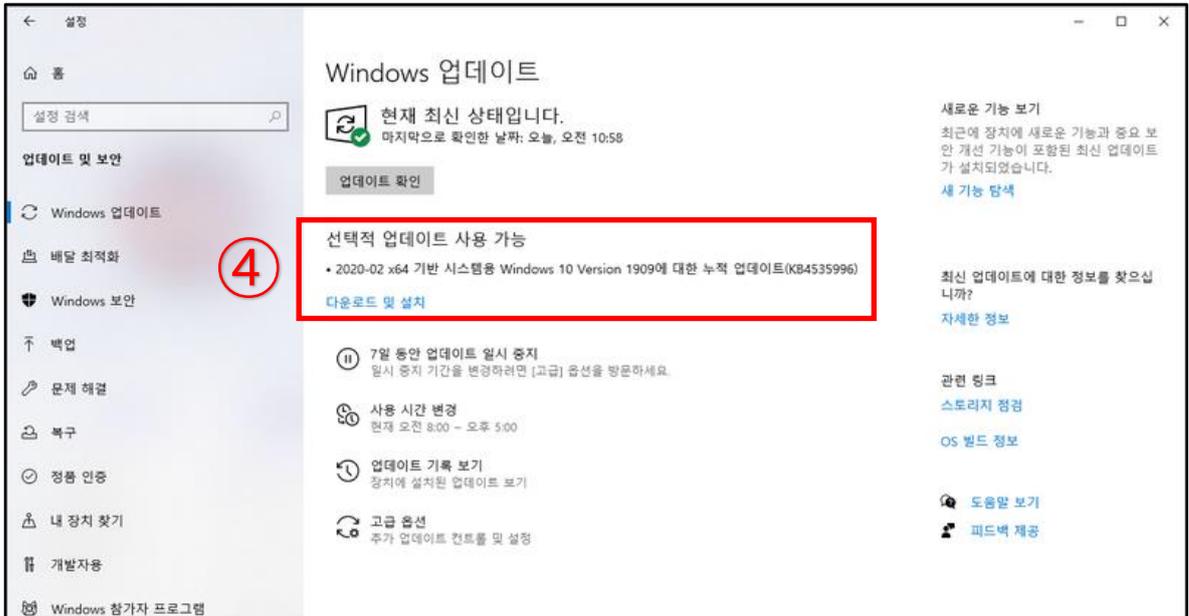
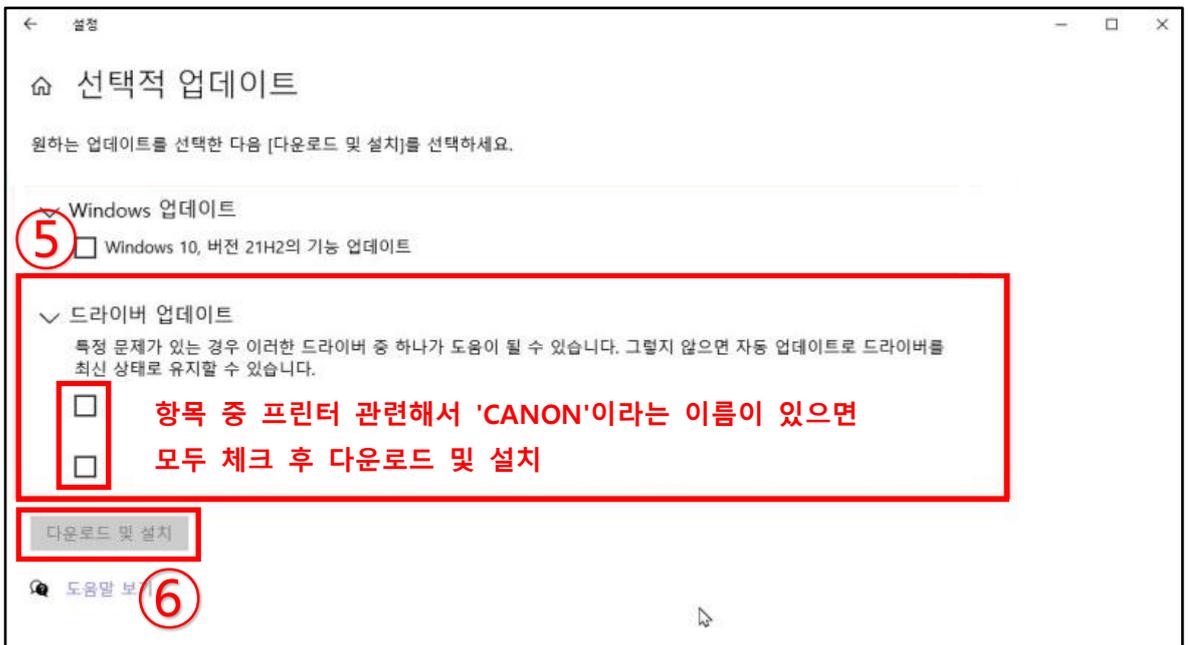
2) Windows 10 (버전 20H2 이상) 선택적 업데이트

- ① 시작 → ② 설정 → ③ 업데이트 및 보안 → ④ 선택적 업데이트 사용가능 다운로드 및 설치 →  
⑤ 드라이버 업데이트 (필요 항목 선택) → ⑥ 다운로드 및 설치

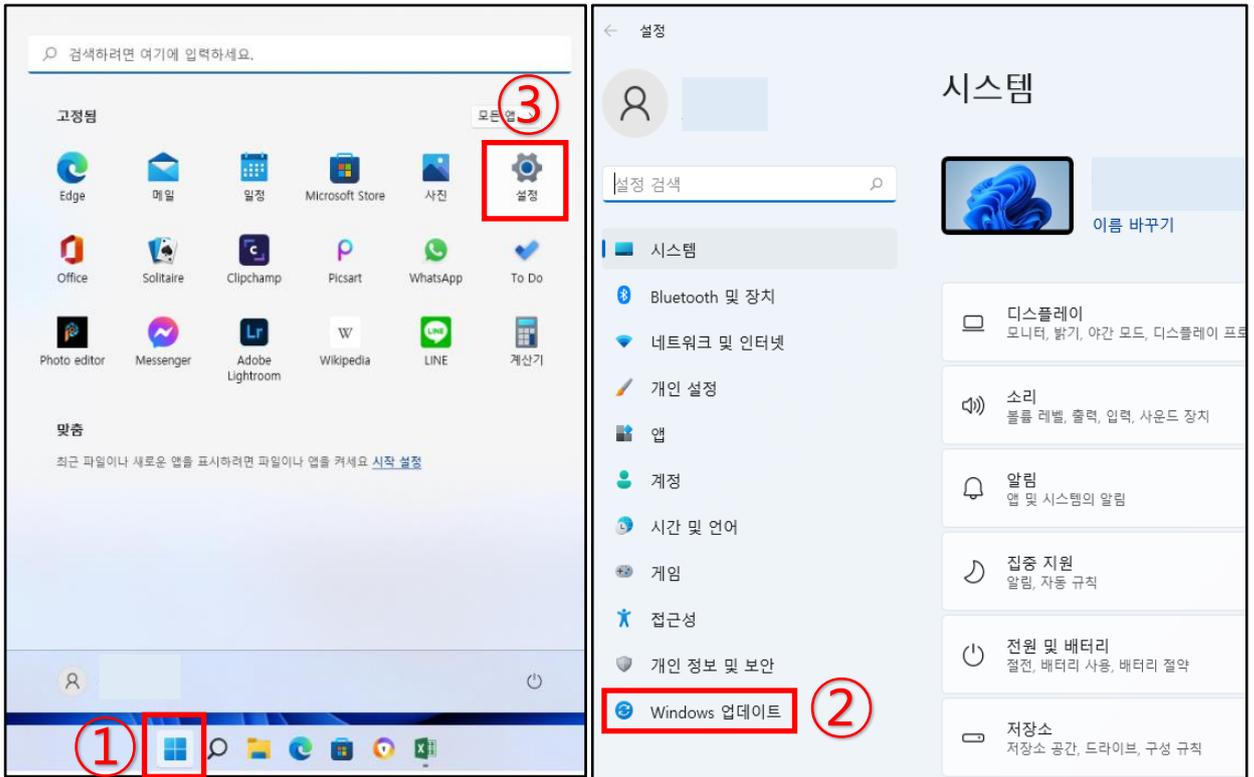
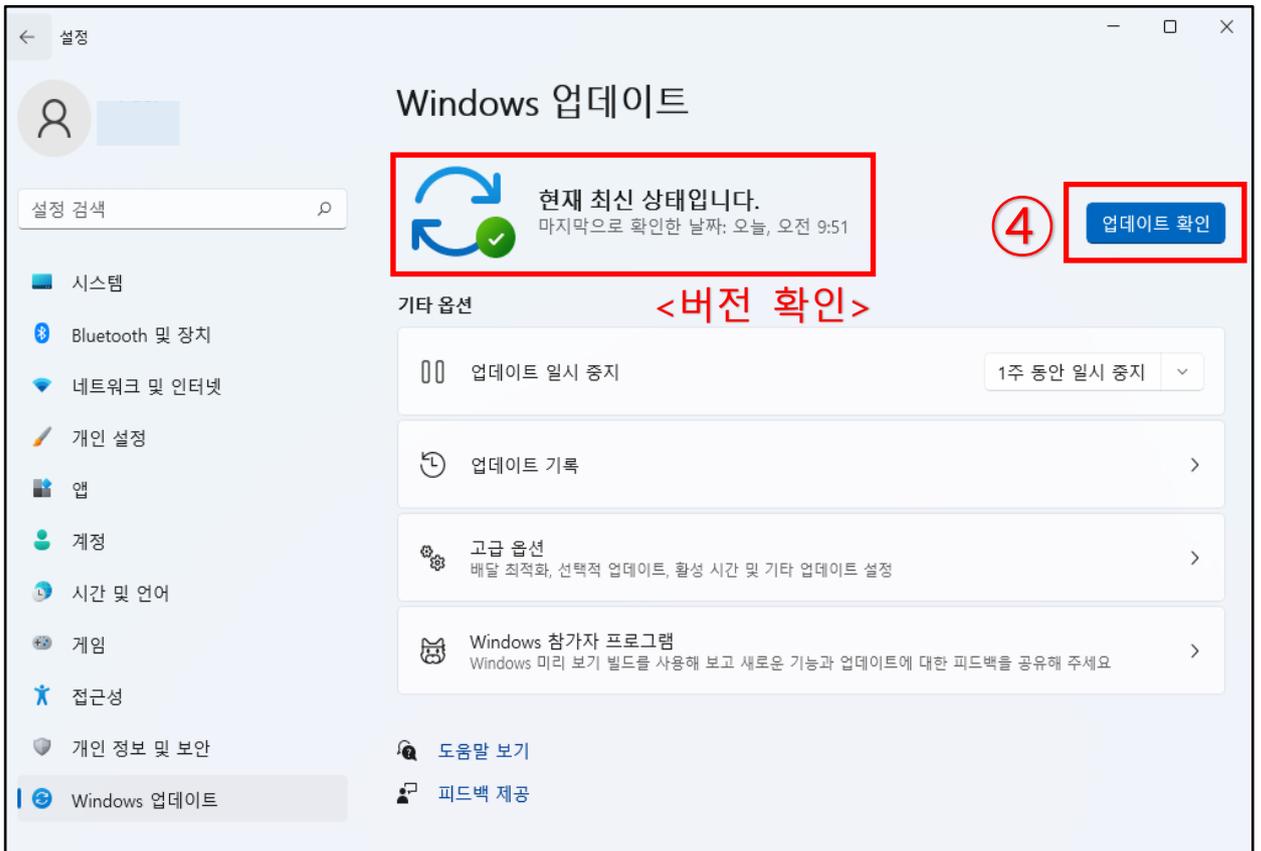
### 3) Windows 11 자동 업데이트

① 시작 → ② 설정 → ③ Windows 업데이트 → ④ 업데이트 확인

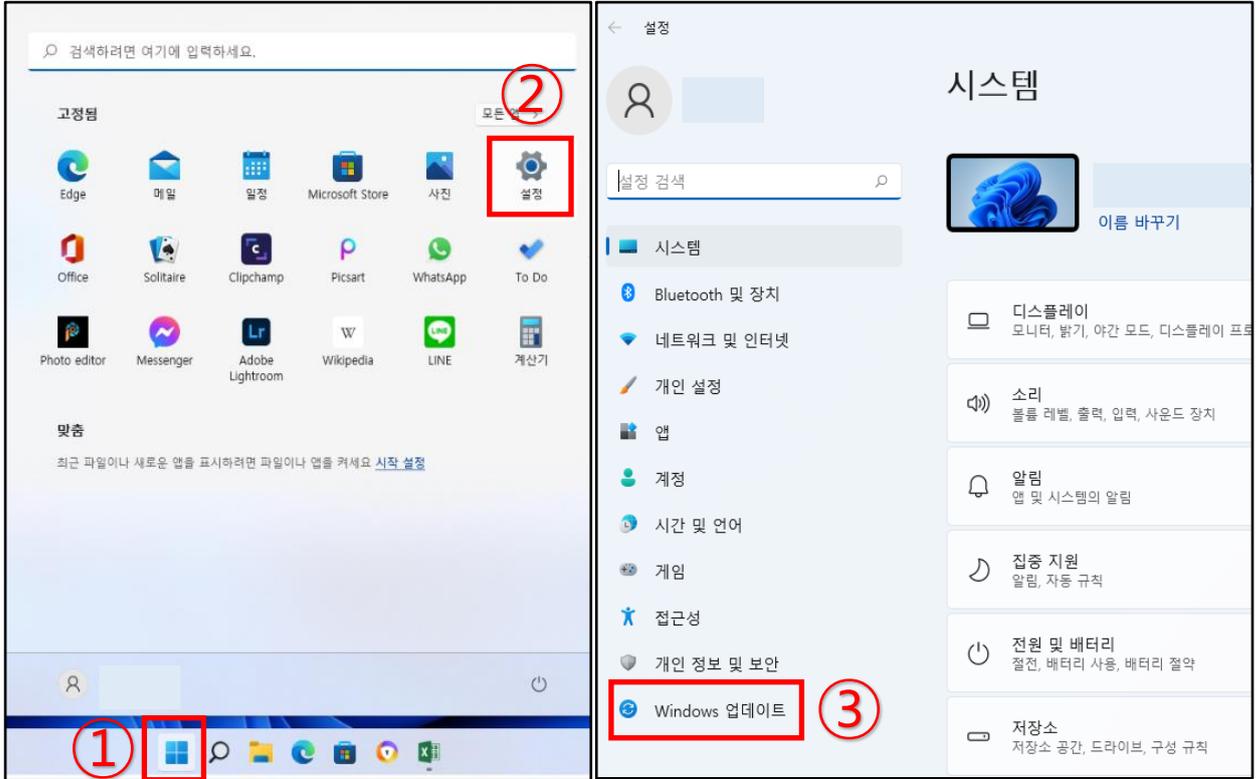
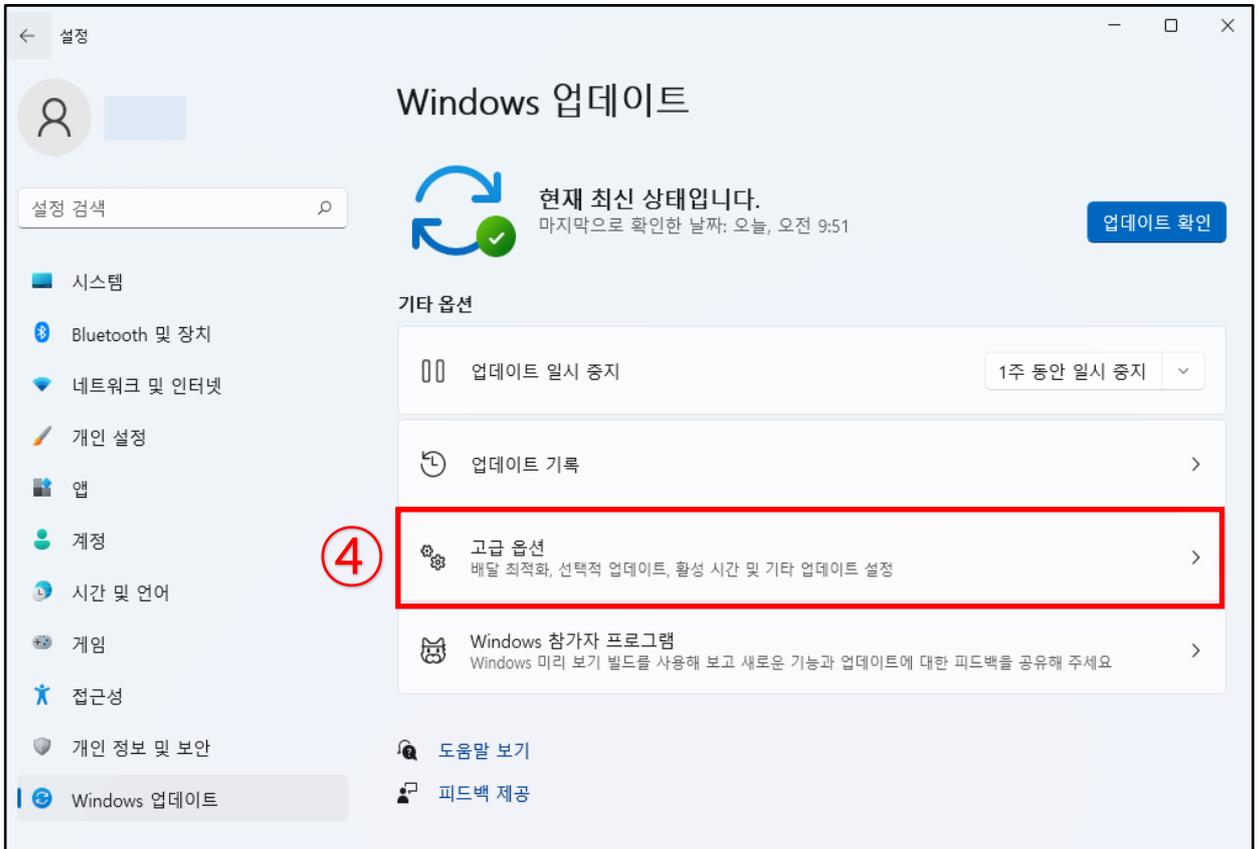
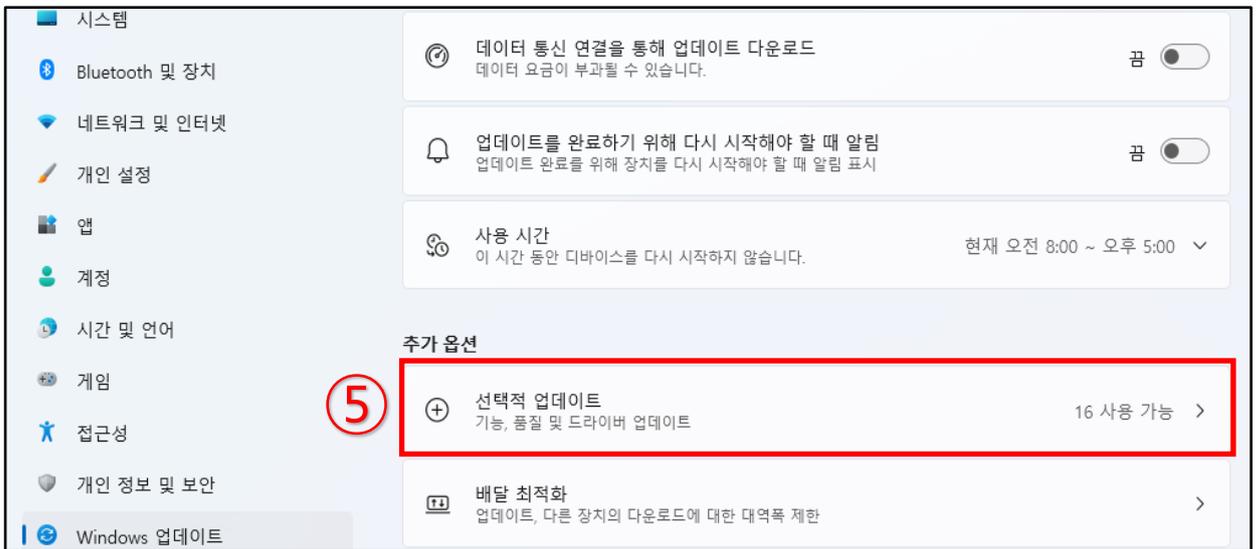
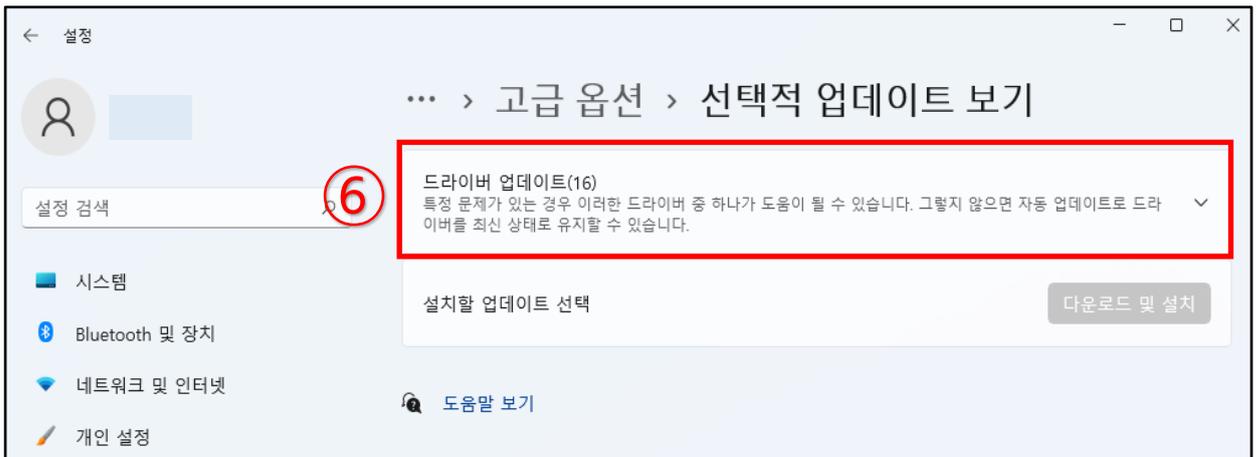
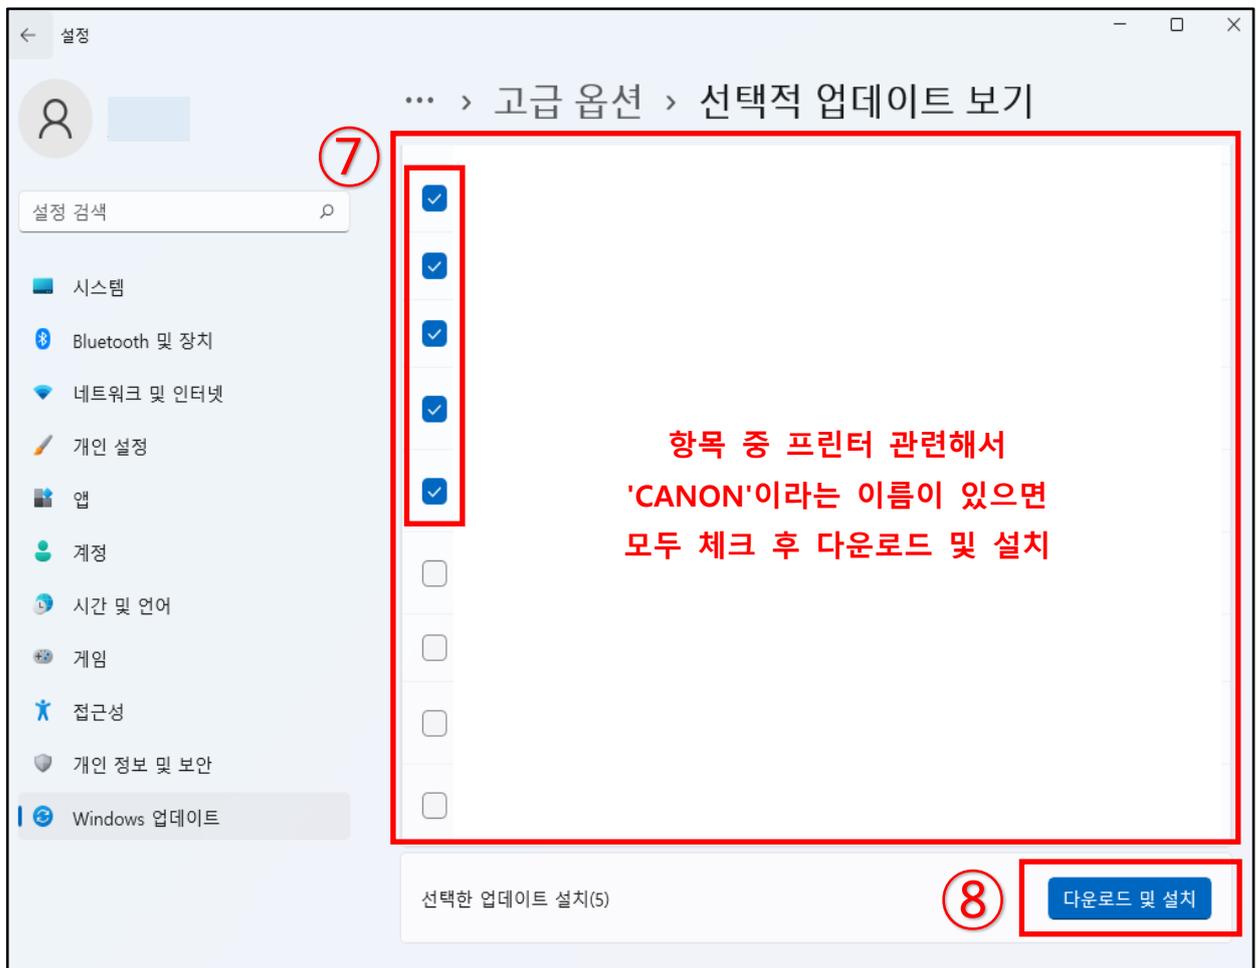
#### 4) Windows 11 선택적 업데이트

- ① 시작 → ② 설정 → ③ Windows 업데이트 → ④ 고급 옵션 → ⑤ 선택적 업데이트 →
- ⑥ 드라이버 업데이트 → ⑦ 필요 항목 선택 → ⑧ 다운로드 및 설치

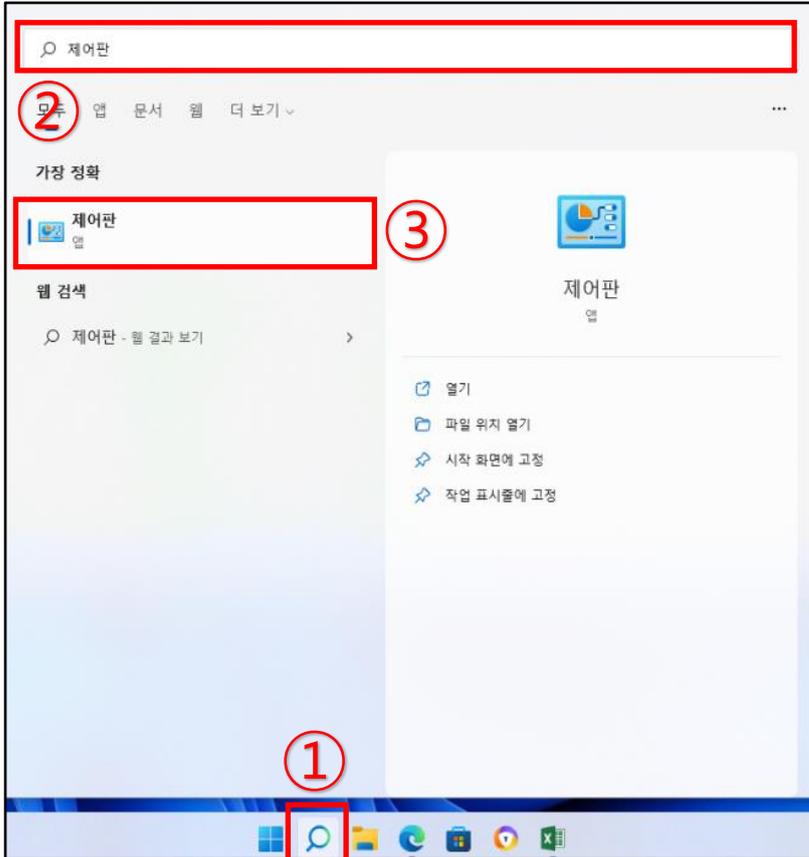
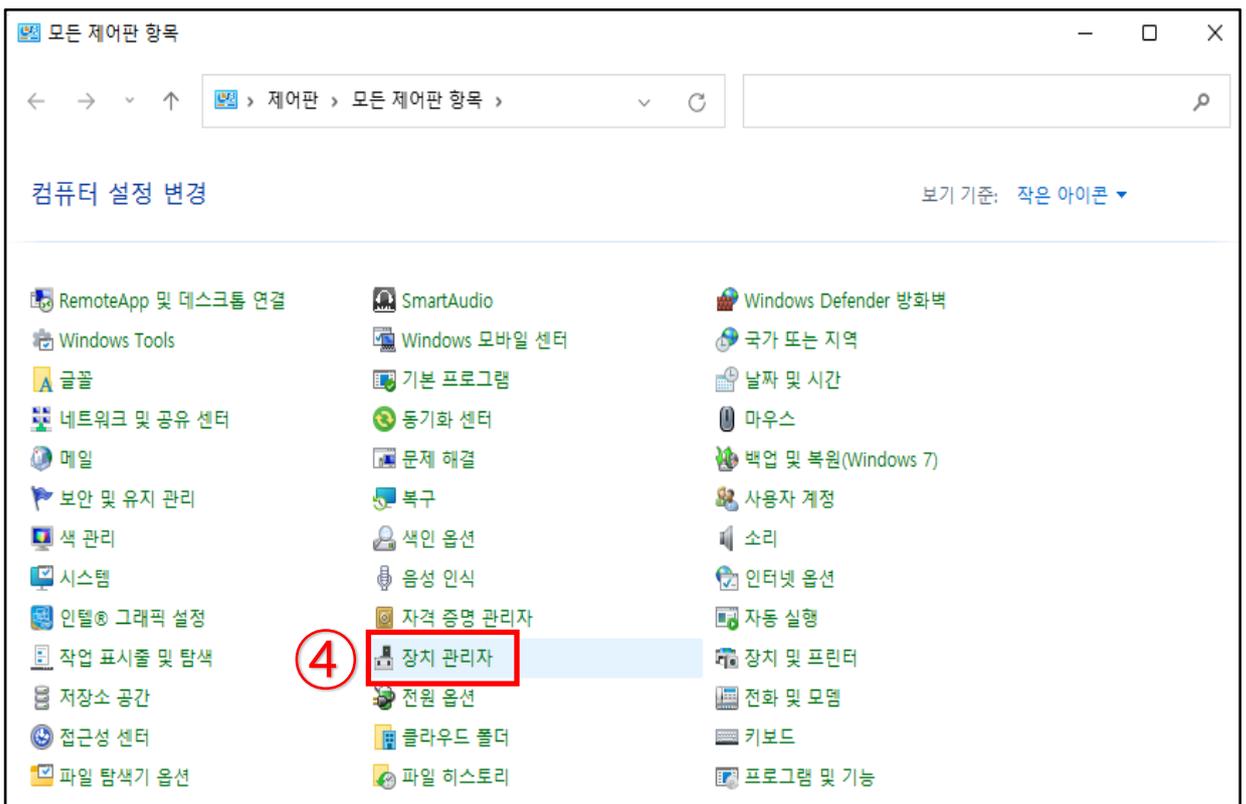
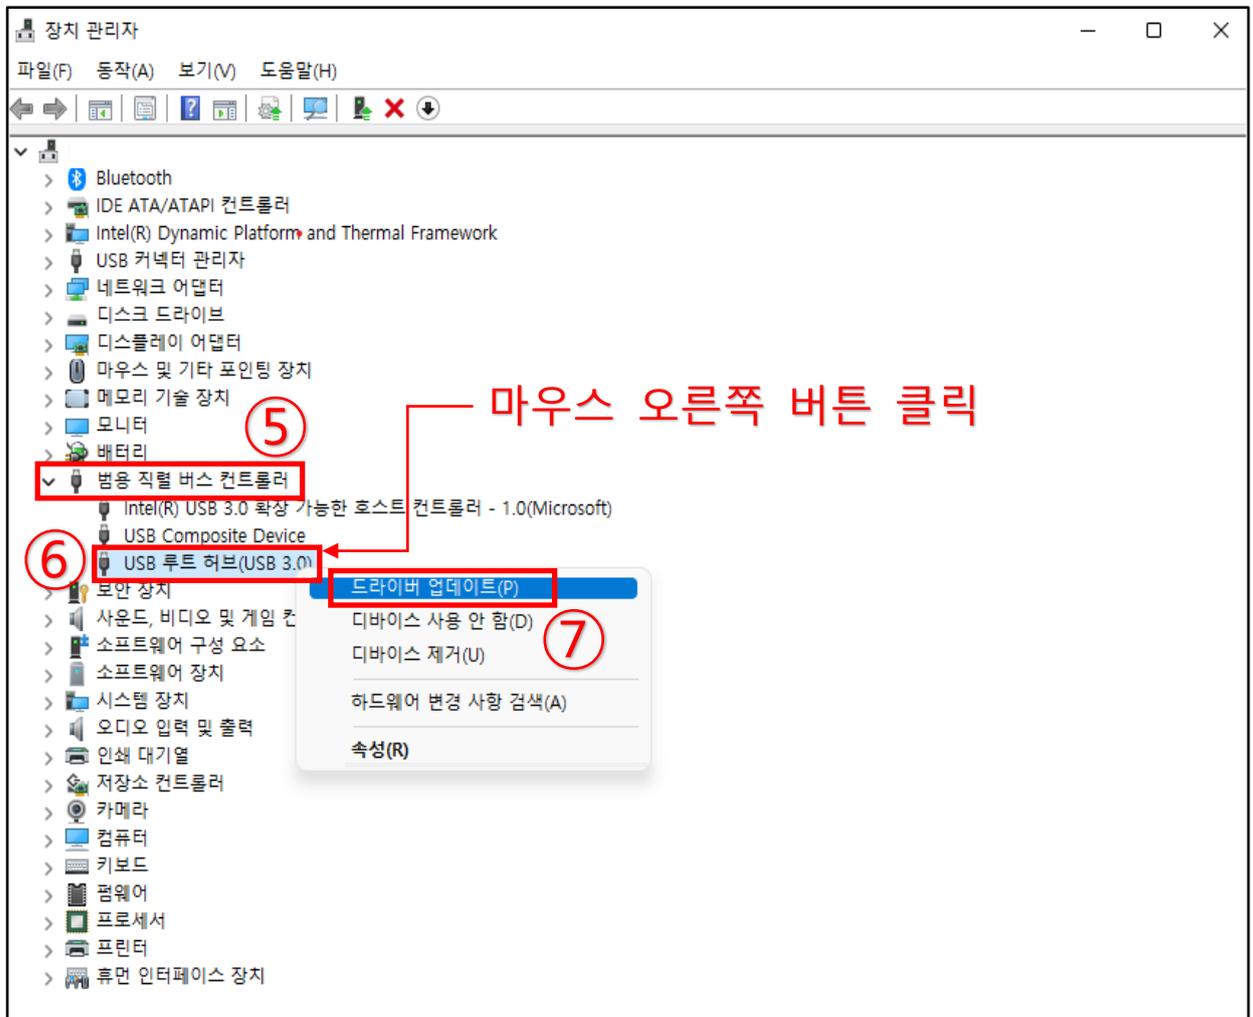
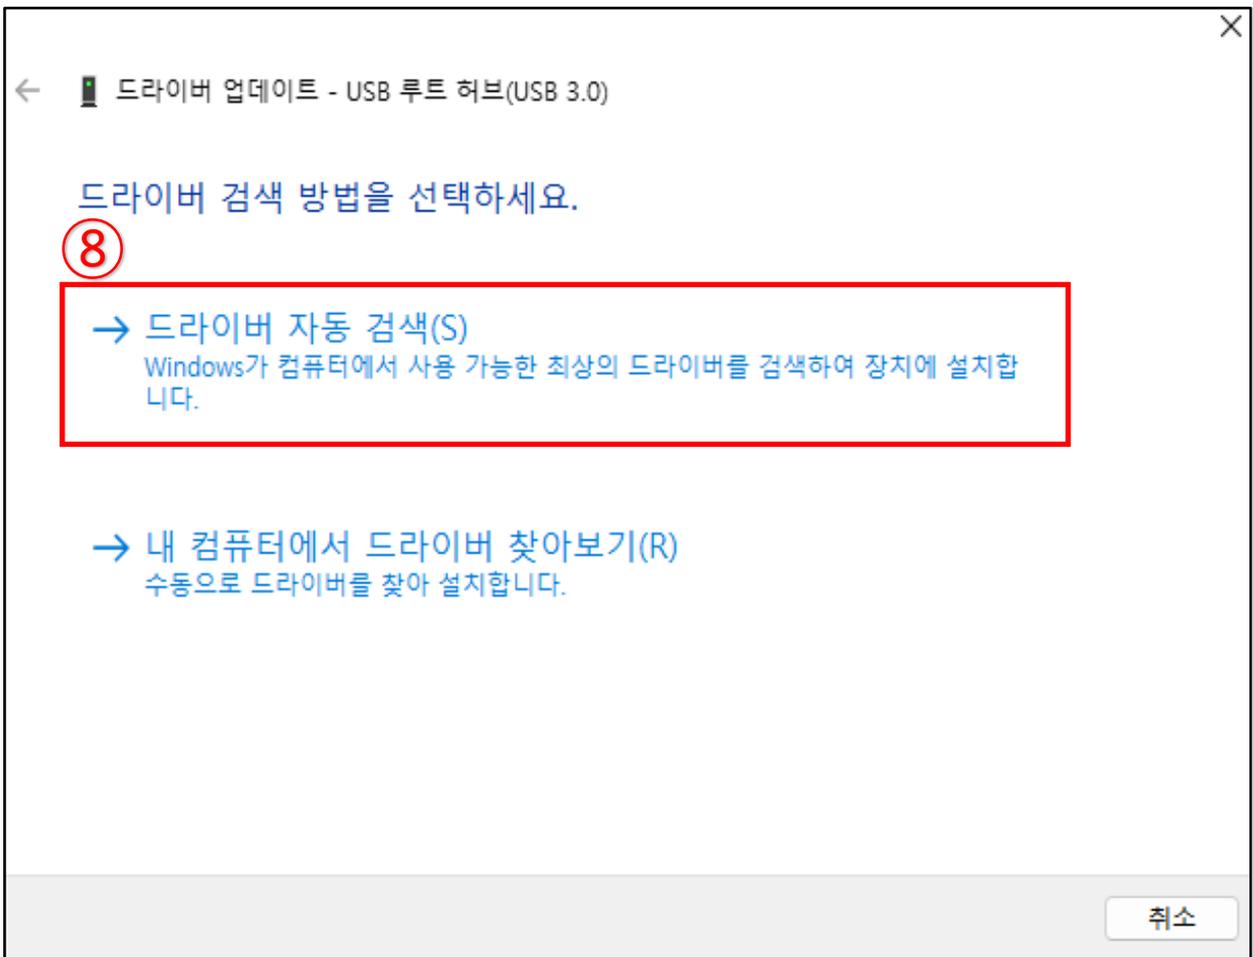
- USB 버스 컨트롤러 드라이버를 최신 버전으로 업데이트 하십시오.

- 1) ① 검색 → ② '제어판' 입력 후 엔터 → ③ 제어판 → ④ 장치관리자 → ⑤ 범용 직렬 버스 컨트롤러 → ⑥ USB 루트 허브 (마우스 오른쪽 버튼 클릭) → ⑦ 드라이버 업데이트 → ⑧ 드라이버 자동 검색

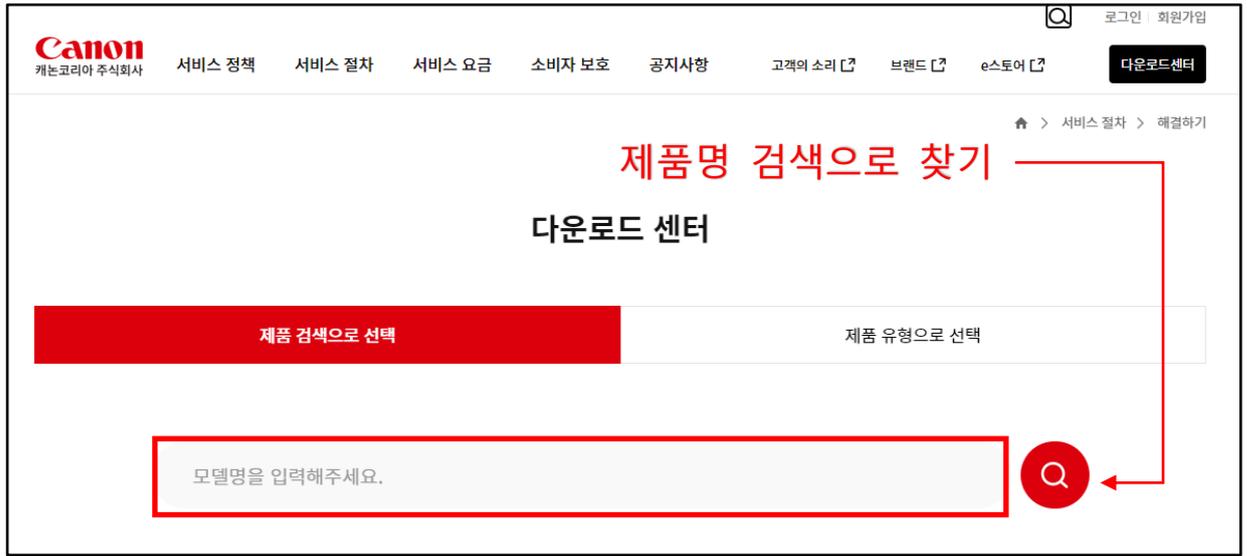
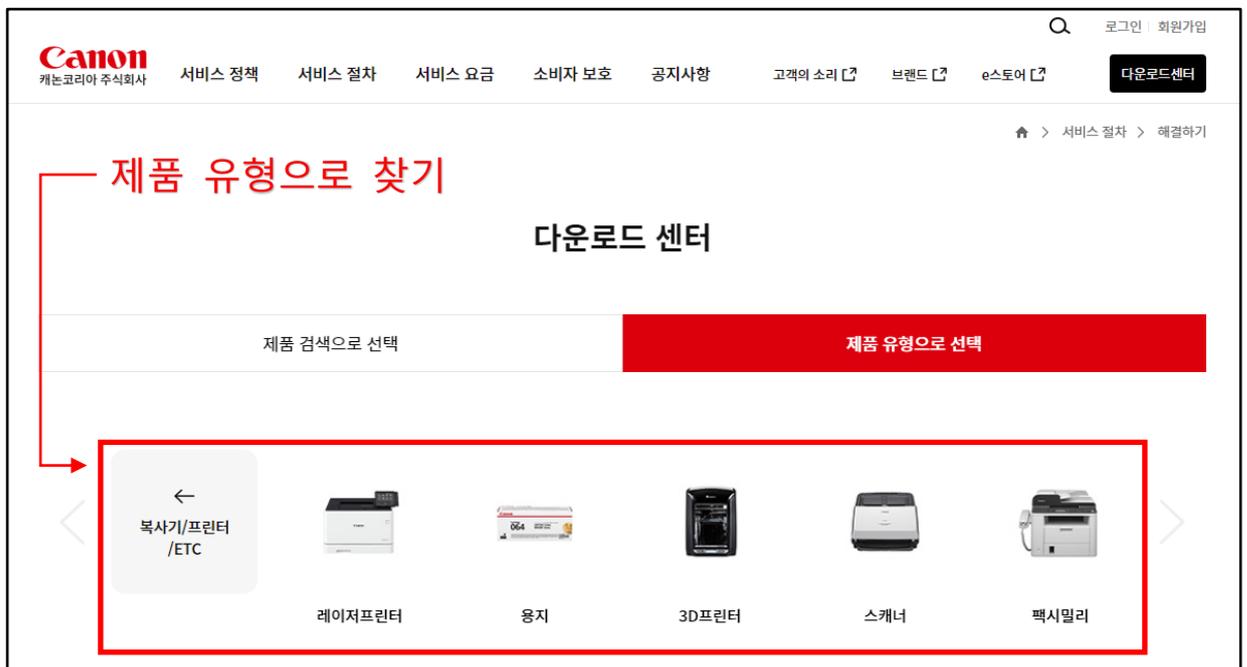
- 프린터 드라이버는 기능 추가, 버그 수정 등 예고없이 업데이트가 진행됨에 따라, OS의 업데이트가 늦어진다면 최신 드라이버로 업데이트 및 재설치를 권장합니다.

- 1) 캐논 홈페이지의 다운로드센터에서 최신 소프트웨어 드라이버를 다운로드하십시오.

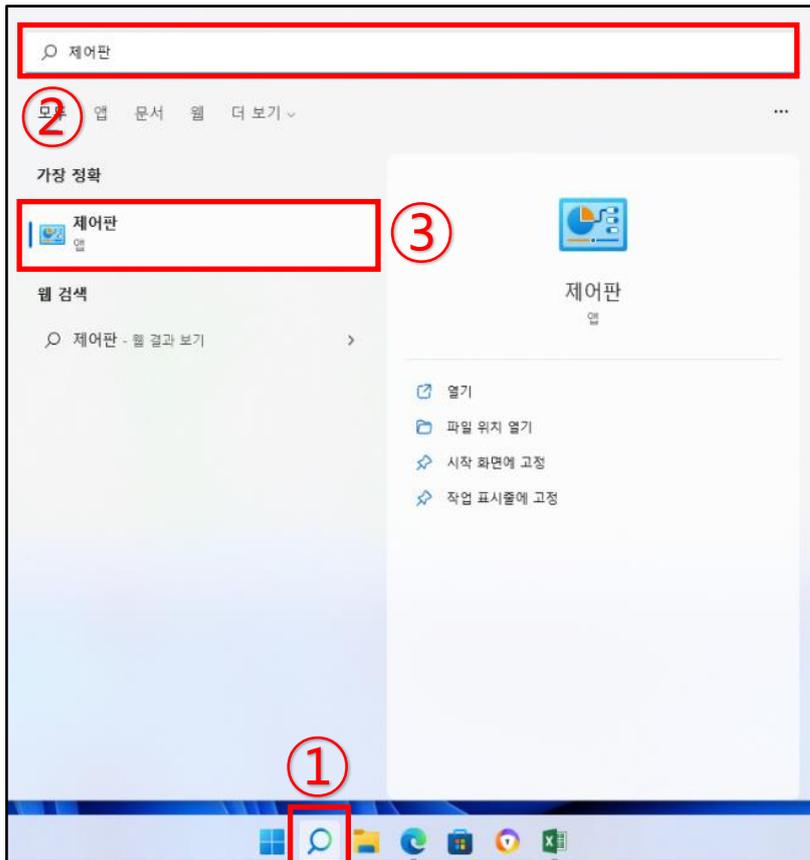
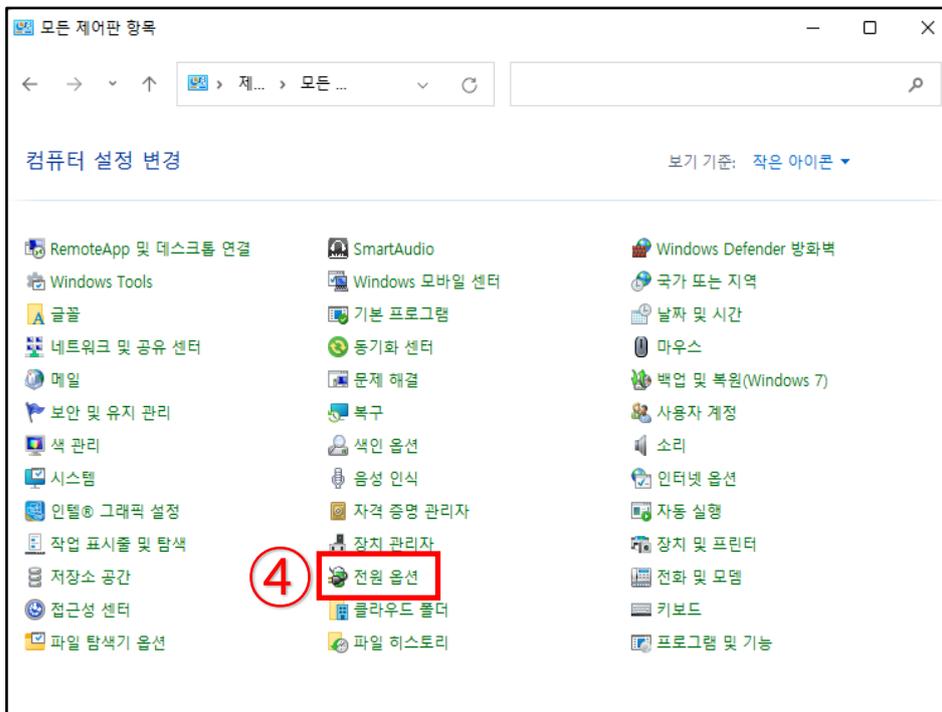
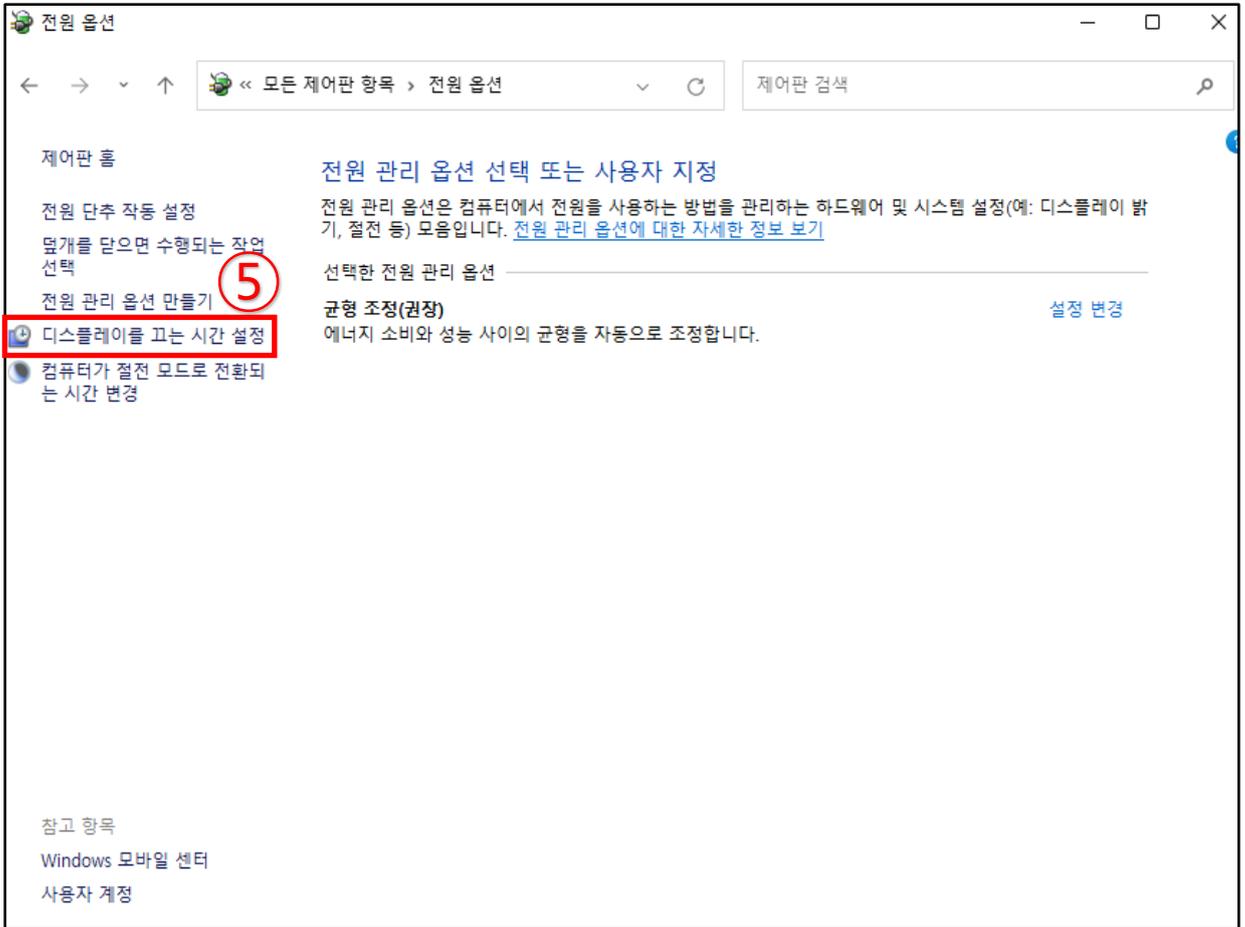
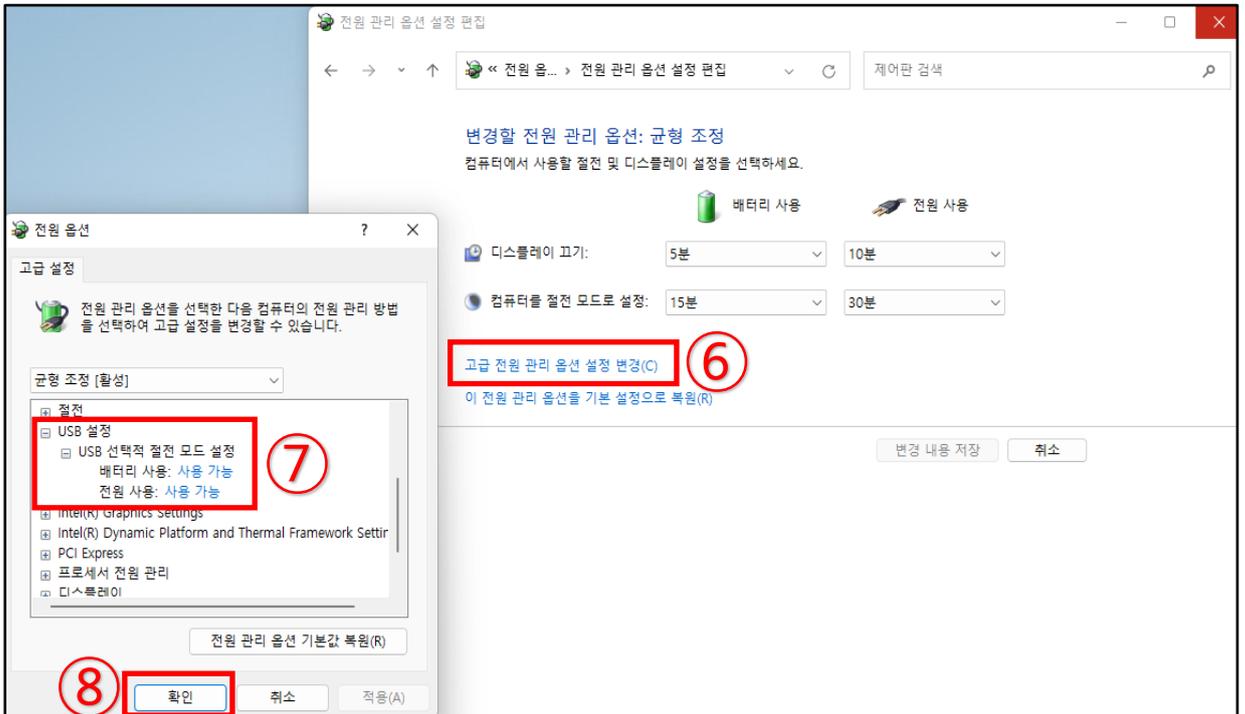
- 절전 모드가 실행되는 경우 USB에 전원 공급이 충분하지 않으므로 USB 인식 불가 및 드라이버 작동이 원활 하지 않을 수 있습니다.

- 1) ① 검색 → ② '제어판' 입력 후 엔터 → ③ 제어판 → ④ 전원옵션 → ⑤ 디스플레이를 끄는 시간 설정 → ⑥ 고급 전원 관리 옵션 설정 변경 → ⑦ USB설정 → ⑦ USB 선택적 절전 모드 설정 → 배터리 사용 : 사용가능 → ⑦ 전원사용 : 사용가능 → ⑧ 확인

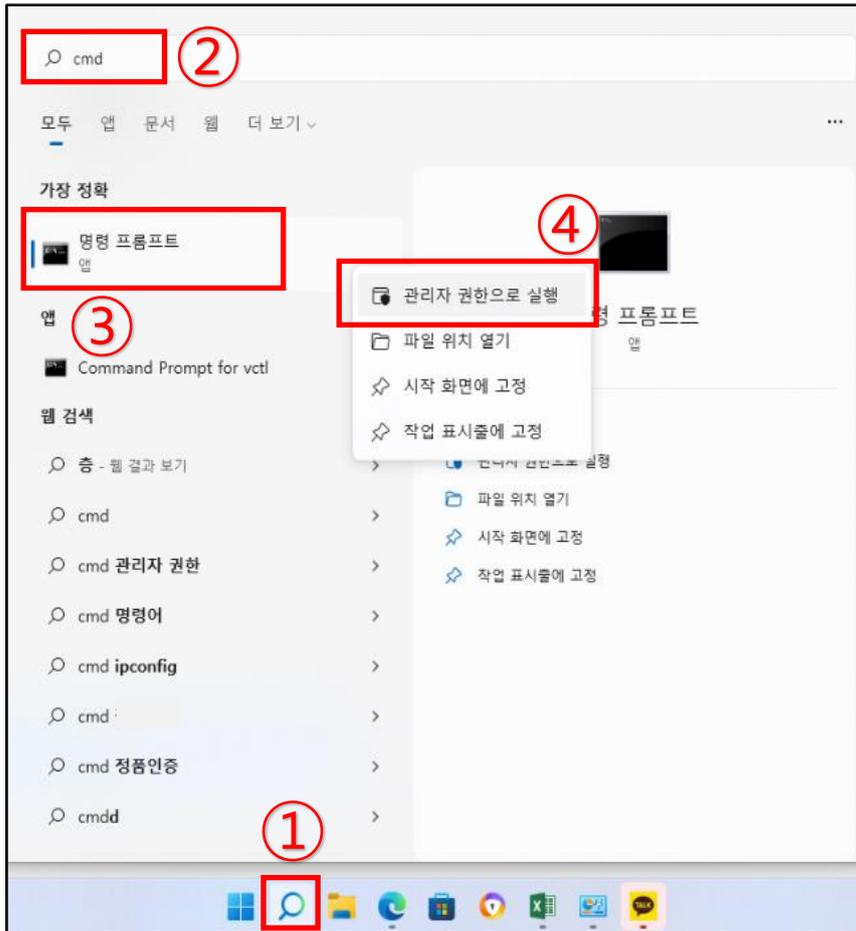
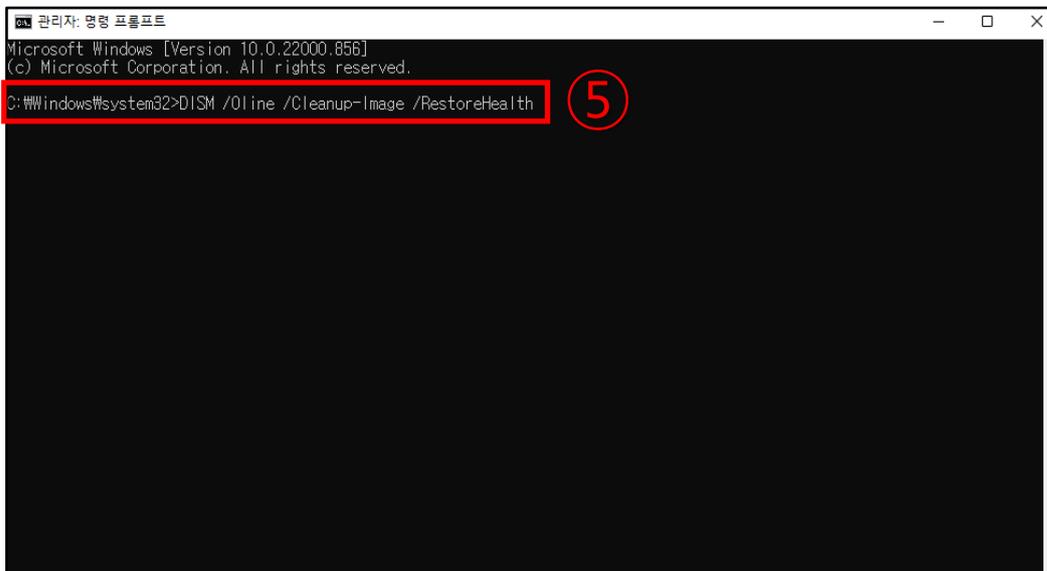
- SFC 및 DISM 도구를 이용하여 손상된 USB 시스템을 초기화하여 시스템 파일을 복원, 복구합니다.

- 1) ① 검색 → ② 'cmd' 입력 → ③ 명령 프롬프트 (마우스 오른쪽 버튼 클릭) → ④ 관리자 권한으로 실행 → ⑤ **DISM /Online /Cleanup-Image /RestoreHealth** 입력 후 엔터 → ⑥ 100% 복원 작업이 완료 될 때까지 기다려 주십시오.

(복원 진행 상황은 %로 표시됩니다. 프로세스를 수행하는데 약간의 시간이 소요되며 PC환경에 따라 속도는 상이할 수 있습니다.)
