[NPG-67 드럼]

취급/점검 시 주의사항

(화상백갈림, 드럼인식 불량관련)

커머셜지원담당

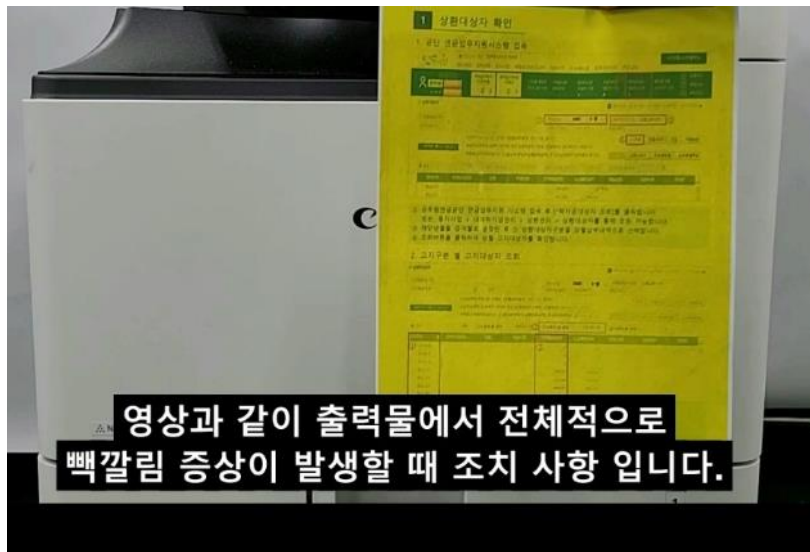
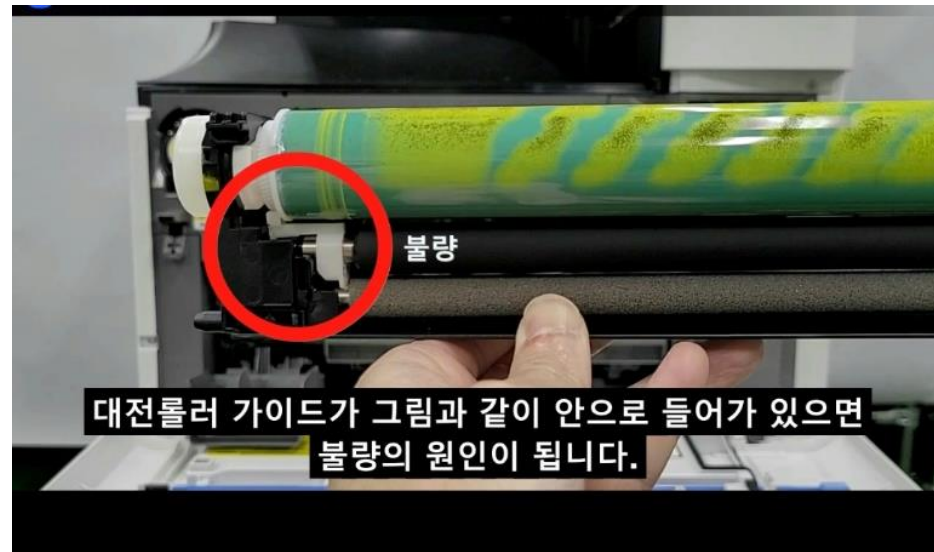
제목: [iRAC38] iRAC35/37/38 화상 백갈림 증상 발생 시 조치사항 (동영상)

증상 : 화상 백갈림

원인 : 대전롤러 가이드 이탈

기존 기술정보 1,2 모두 대전롤러 가이드 이탈에 의해 발생하며
불량 드럼 확인 결과 대전롤러 가이드 기어의 파손으로 인해 발생

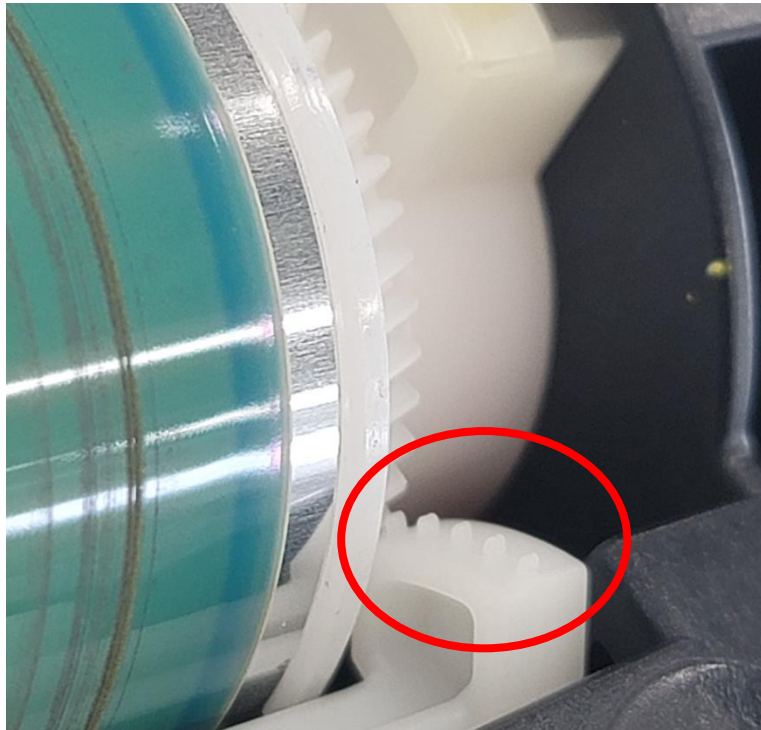
▣ 대전 롤러 가이드 기어 정상 상태

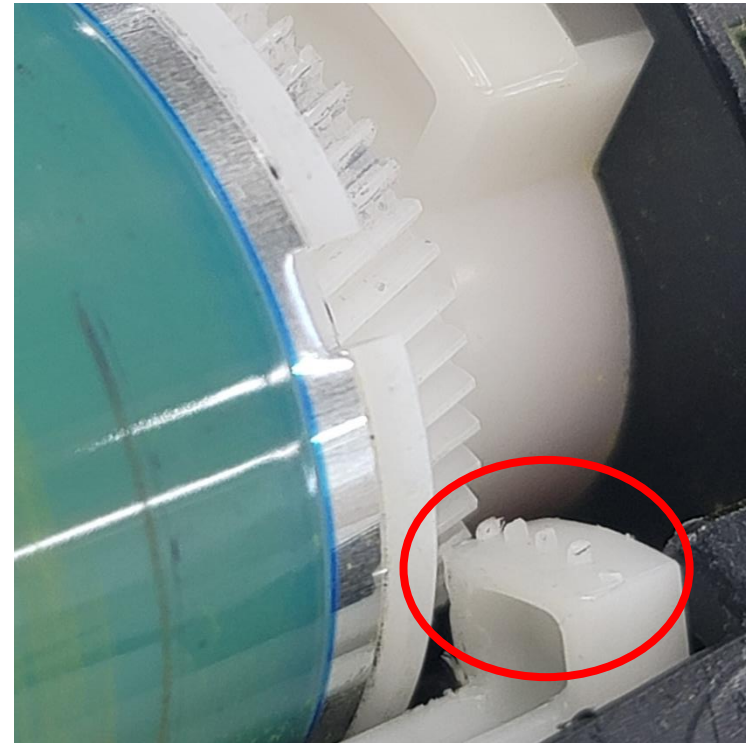
▣ 대전 롤러 가이드 기어 파손 상태

주의사항 : 드럼 점검 시에는 반드시 시계 방향으로 회전 시켜 TEST 진행

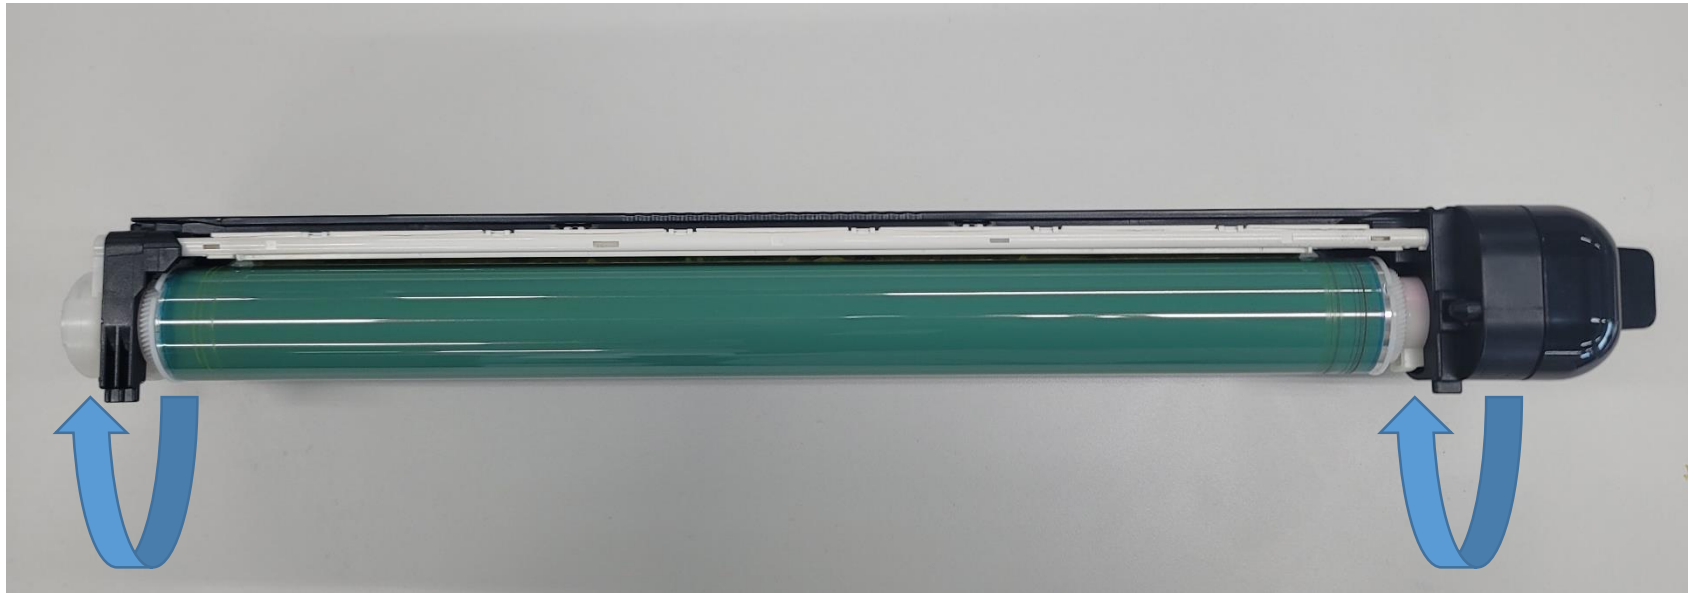
■ 취급 방법

원인 : 드럼 점검 시 시계 반대 방향으로 회전 시 대전롤러 가이드 기어 파손 가능성이 높음
