# ERR 6527 발생

호남TS센터 정보제공

Error code **6527** TTF not rotating after set up TTF belt cleaner

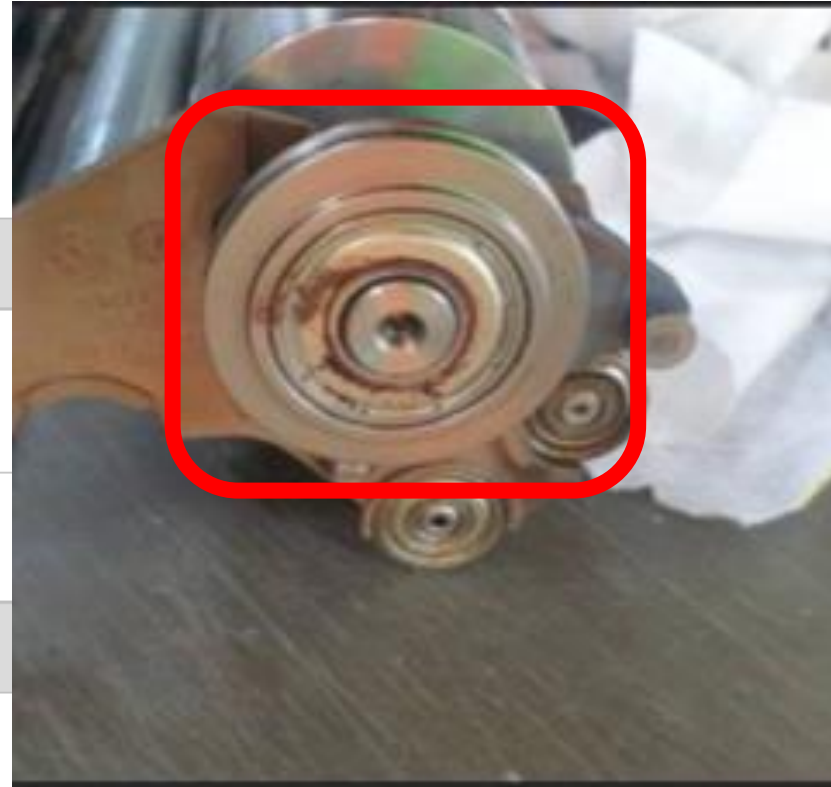
증상	워밍업 중 COUNTER PRESSURE UNIT 가압 동작시 ERR 6527 발생
해결	부품 상태 확인 하여 1070094835 PRESSURE-ROLLER-ASSY 또는 1070095221 COUNTER PRESSURE UNIT ASSY 교체

Action	Info
1 Replace the Cleaner unit, WPR.	<ul style="list-style-type: none"><li>Remove the Cleaner unit, WPR</li><li>TTF-Cleaner Unit Frameparts Base, 0635</li></ul>
