복사/스캔 화상 불량

평판 및 DADF 화상 불량

호남TS센터 정보제공

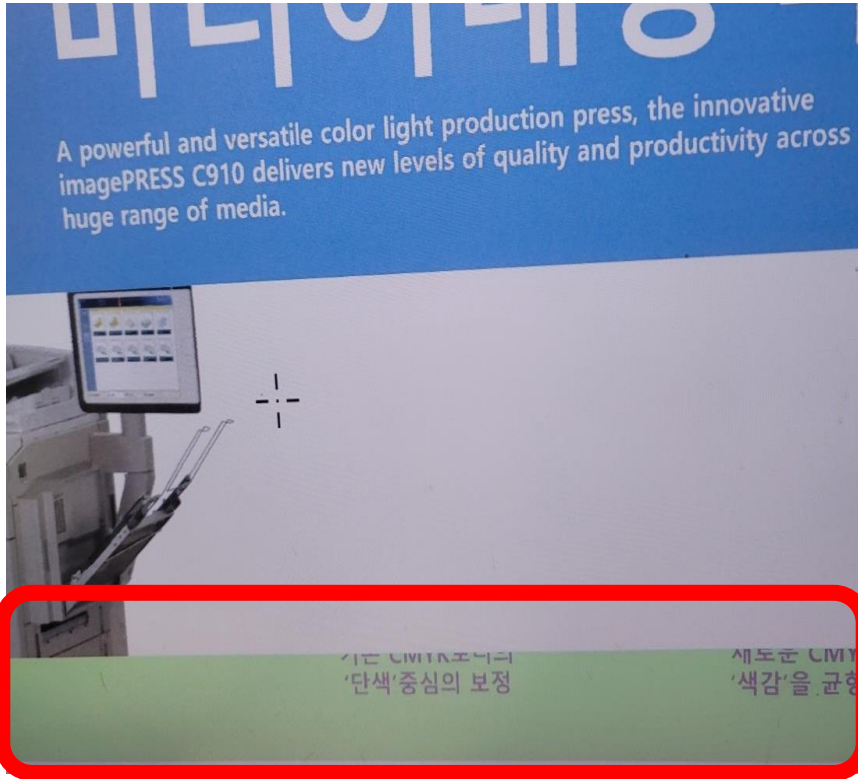
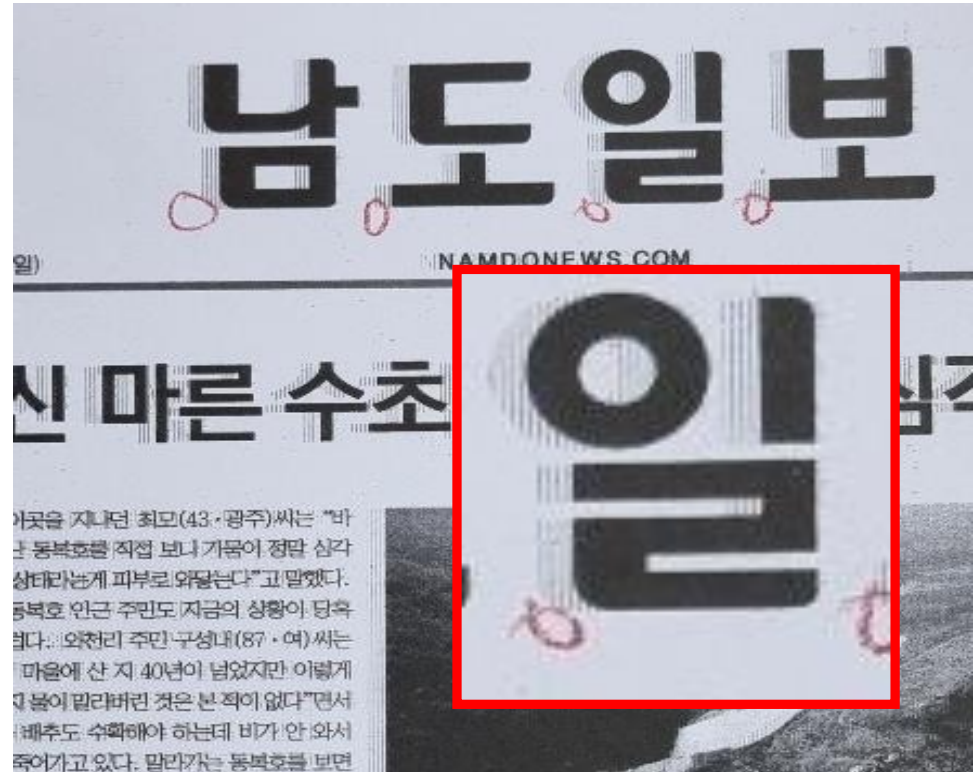
증상	스캔 사용시 뒷장 과 합성된 이미지 발생 / 복사 사용시 음영발생
해결	PBAP,BEAGLE_CORE 교체 1070066229 SODIMM,DDR2 128 X64 1GB 교체 후 정상 작동
